# Aménagement de 8 ouvrages

## Restauration de la continuité écologique de la Haute Dronne

### Commune de Bussière Galant (87)

#### Site 4 : Chemin forestier cabane de chasse

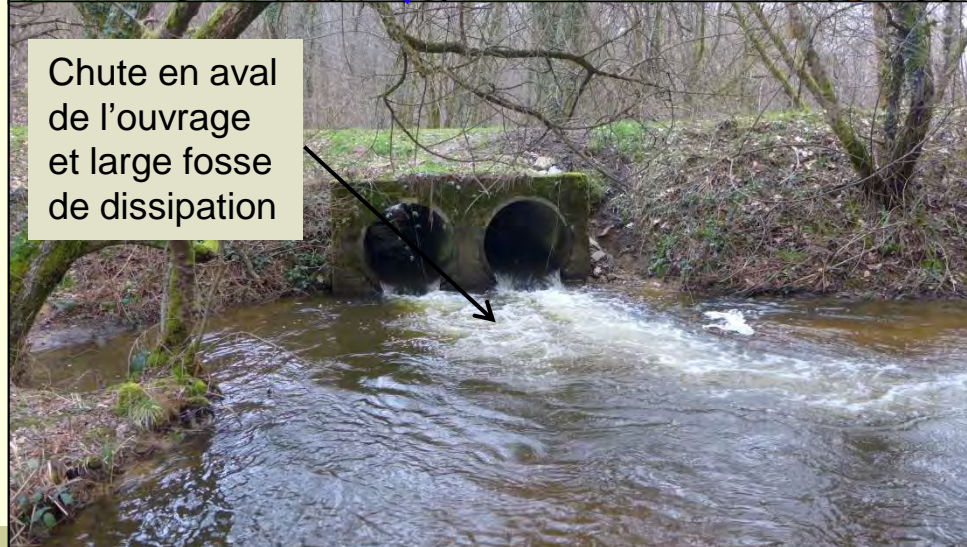
Chute en aval  
de l'ouvrage  
et large fosse  
de dissipation

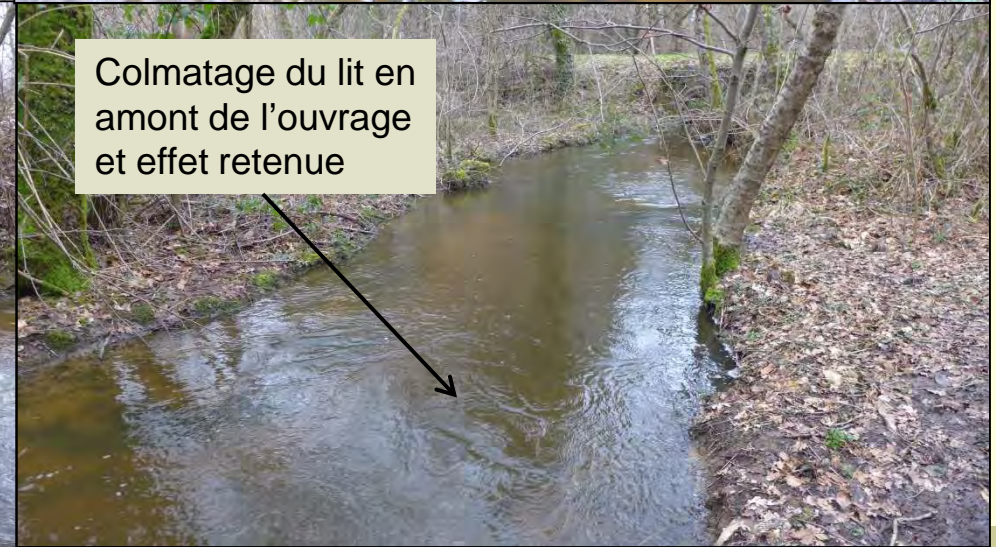
Colmatage du lit en  
amont de l'ouvrage  
et effet retenue

- Suppression des buses actuelles et remplacement par un ouvrage sans radier (4,5m large x 5m long x 2,1m haut),
- Remise en forme du lit au droit de l'ouvrage et léger rehaussement du lit en aval.

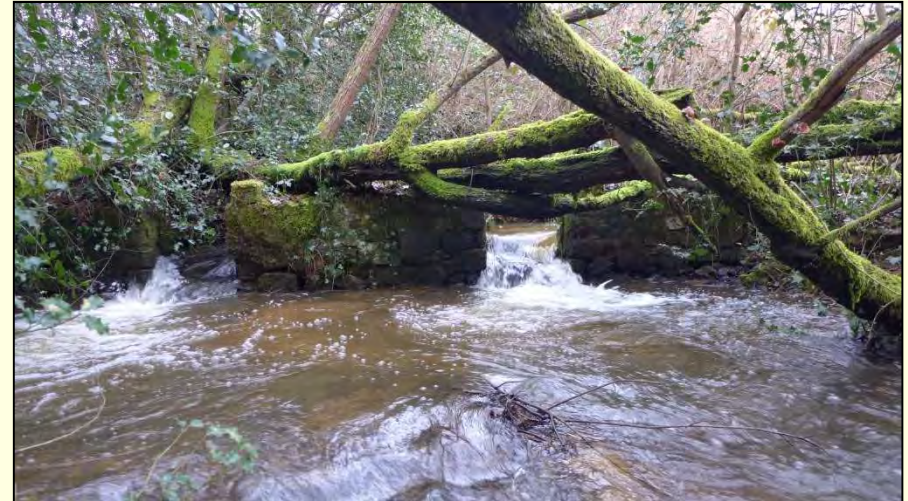
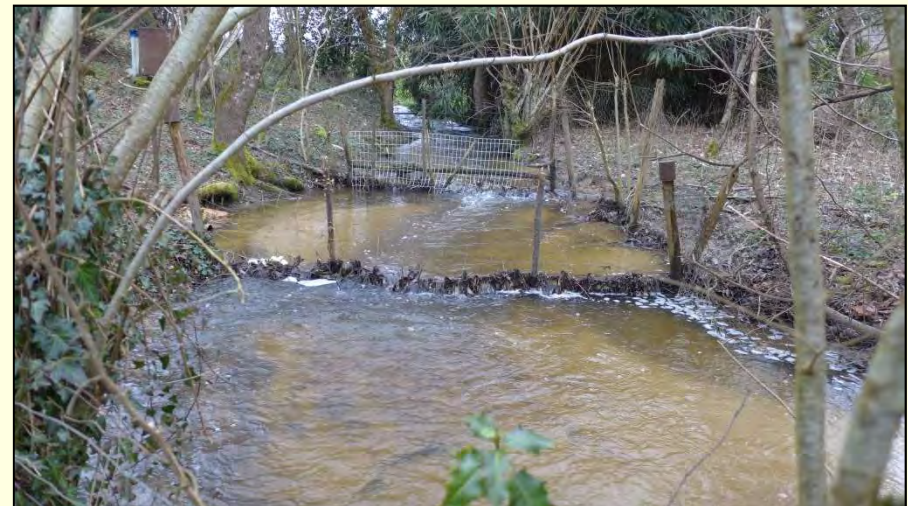
- Démolition d'un ancien ouvrage sans usage en aval du moulin présentant une rupture de la continuité écologique.
- Restauration du lit et des berges du cours d'eau sur l'emprise de la propriété du moulin.
