## Action C1 : Bilan des actions de restauration de la continuité écologique réalisées en 2015

Le présent rapport fait état du bilan des actions de restauration de la continuité écologiques (action C1) réalisées en 2015.

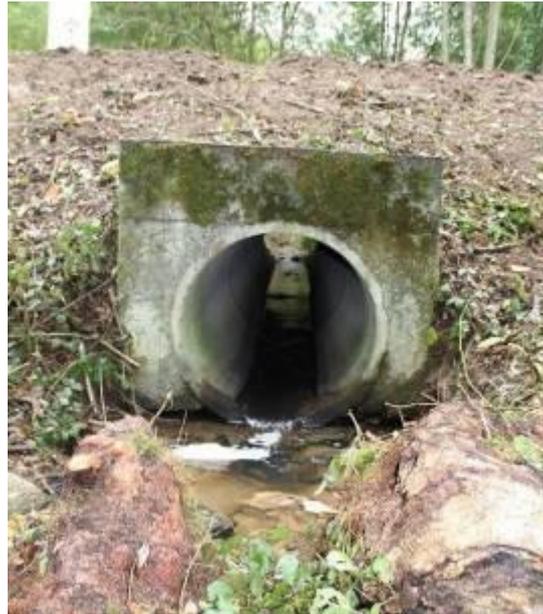
Le franchissement est constitué par une buse en béton Ø1100mm de 9 mètres de long et est équipé de deux têtes de buse rectangulaires sur lesquelles s'appuient les remblais du chemin sus-jacent. Cet ouvrage est construit selon un assemblage d'éléments de buses de 2 mètres de long et présente une pente de 1.7%. D'après les observations effectuées sur site et les relevés topographiques du profil en long du cours d'eau, il est ici constaté un dysfonctionnement hydraulique provoquant un dépôt de sable au sein du lit en amont immédiat de l'ouvrage et une chute d'une vingtaine de centimètres en aval immédiat qui peuvent être expliqués par un entonnement brutal des écoulements dans la buse en entrée d'ouvrage et la création d'une fosse de dissipation d'énergie en sortie. L'ouvrage est infranchissable à toute faune piscicole pendant une majeure partie de l'année.

**Buse de Passérieux avant travaux en période d'étiage sévère**

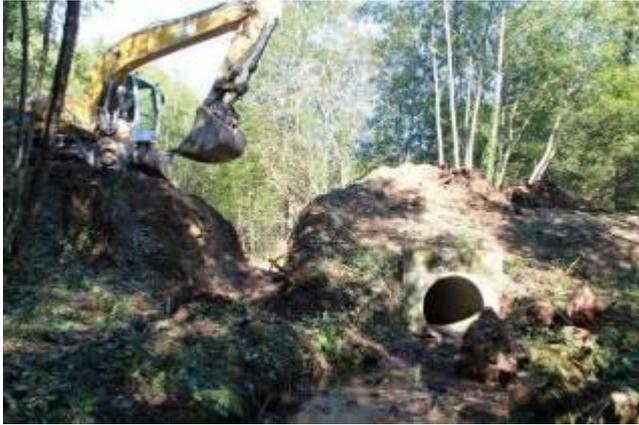
**Abatage et préparation de la dérivation (01/10/2015)**

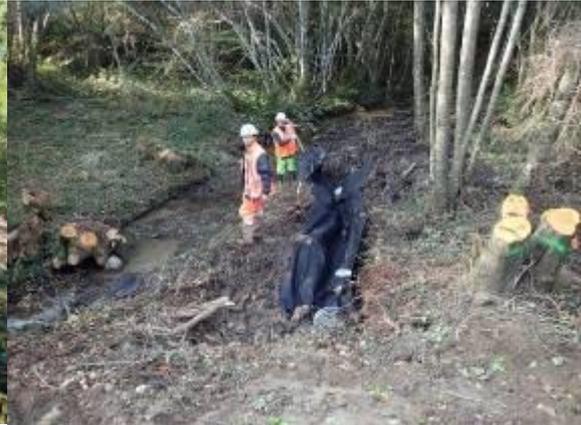
**Préparation de la dérivation, mise en place d'un géotextile avant mise en eau pour limiter le départ de MES (14/10/2015)**

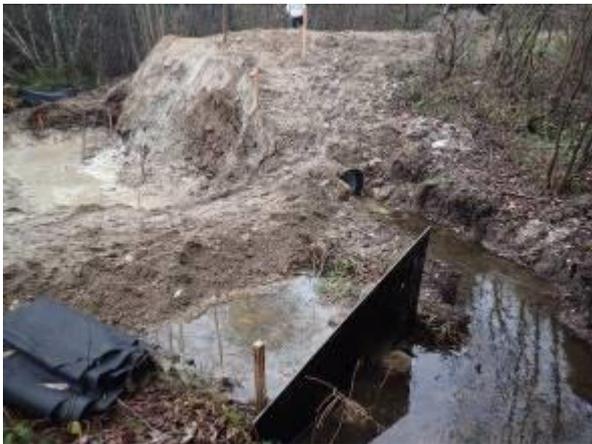
**Batardeau permettant la dérivation de la Dronne dans une conduite installée en rive droite (20/11/2015)**

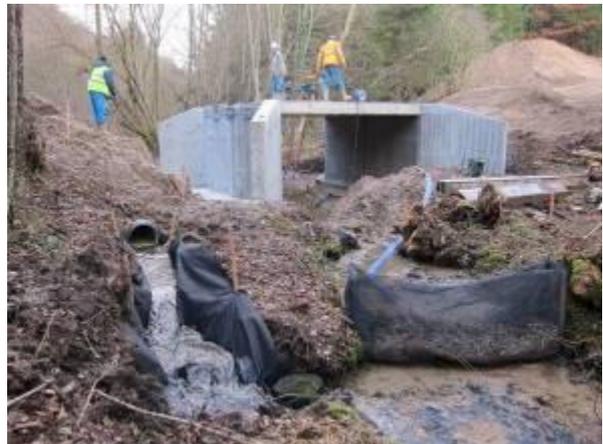
**Assemblage du pont sans radier dans la zone mise hors d'eau (26/11/2015)**

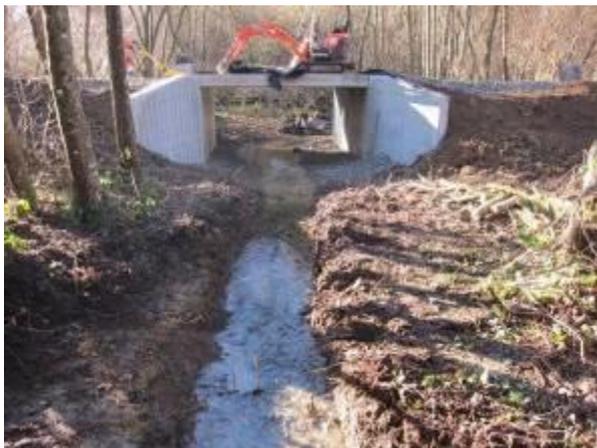
**La Dronne rebasculée dans son cours principal après installation du pont (03/12/2015)**

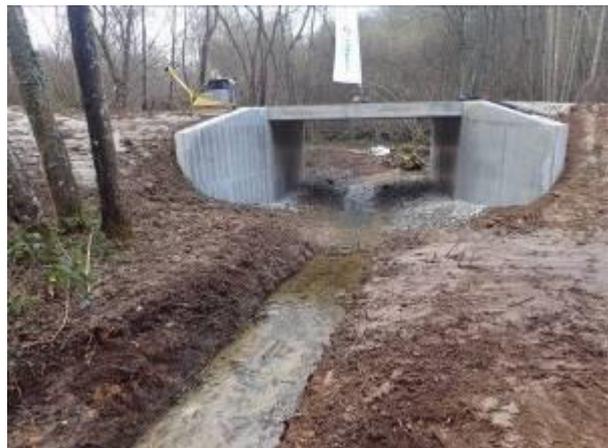
**Talutage et remise en état en fin de travaux avant ensemencement (04/12/2015)**

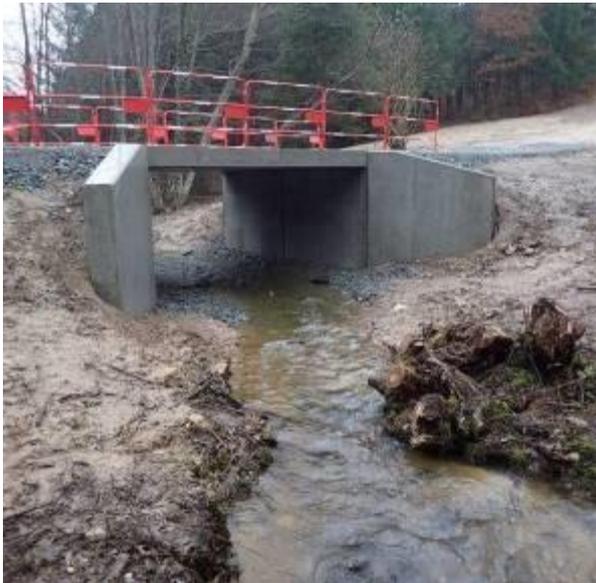
***Aménagement vu de l'aval le 08/01/2016 - La continuité écologique est complètement rétablie***

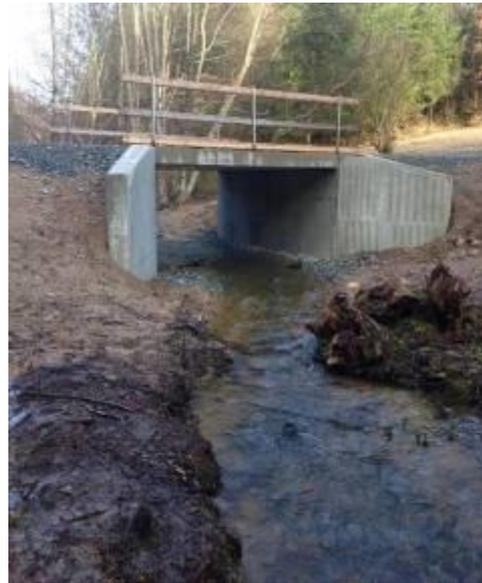
***Aménagement vu de l'aval le 22/02/2016***

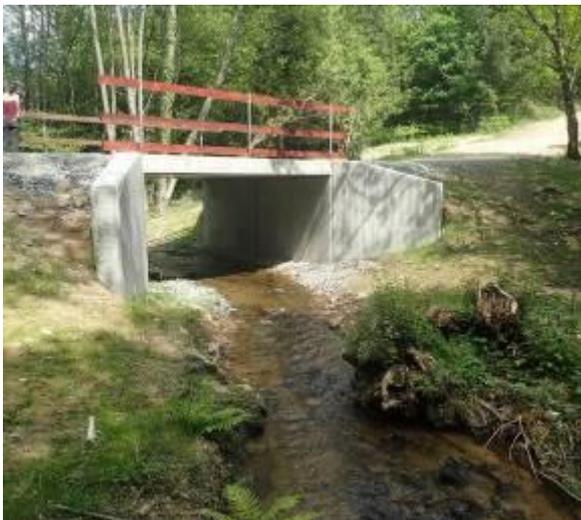
***Aménagement vu de l'aval le 27/05/2016***

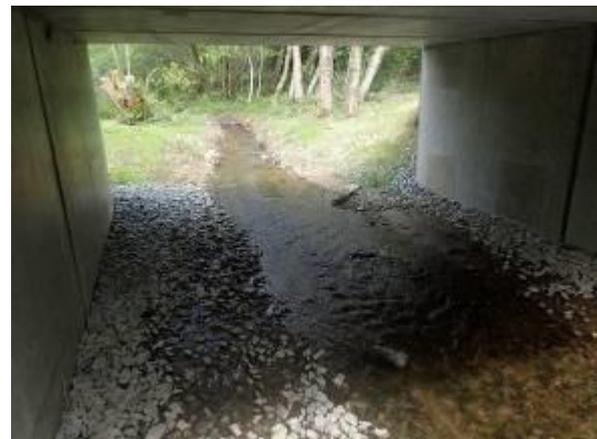
***Matelas alluvial reconstitué sous l'ouvrage (24/05/2016)***

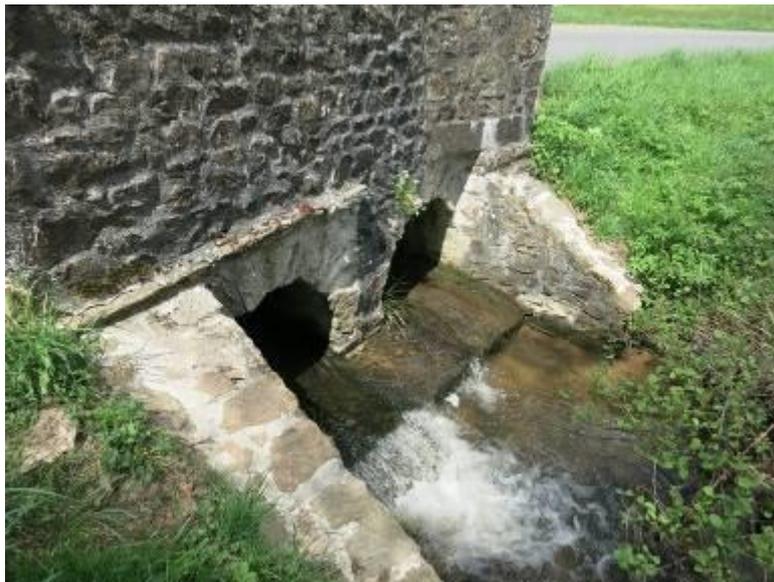
Pont de la RD59 avant travaux

D'après les observations effectuées sur site et les relevés topographiques du profil en long du cours d'eau, il est ici constaté un dysfonctionnement hydraulique provoquant un dépôt de sable au sein du lit en amont immédiat de l'ouvrage et une chute d'une trentaine de centimètres en aval immédiat qui peuvent être expliqués par un entonnement brutal des écoulements dans l'ouvrage en entrée d'ouvrage et la création d'une fosse de dissipation d'énergie en sortie. Il est également constaté une division des écoulements au sein des deux arches dont les radiers sont sensiblement calés à la même cote et donc un étalement de la lame d'eau à l'intérieur de l'ouvrage pour des débits moyens. Cet ouvrage bloque la montaison des espèces piscicoles la majeure partie de l'année, en particulier en période d'étiage. Il a également un impact (modéré) sur le transport solide.

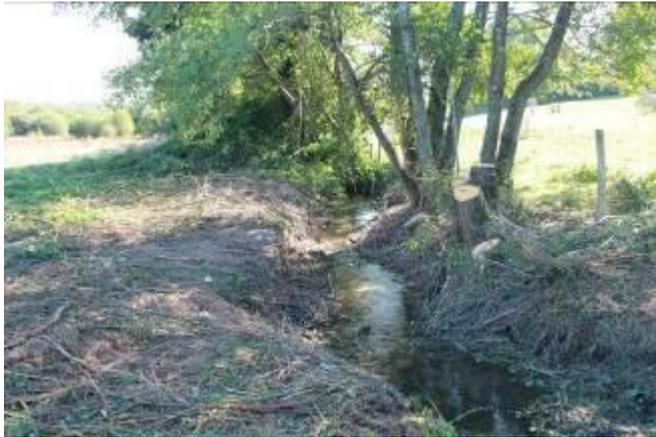
***Abatage et débroussaillage en aval immédiat du pont  
(01/10/2015)***

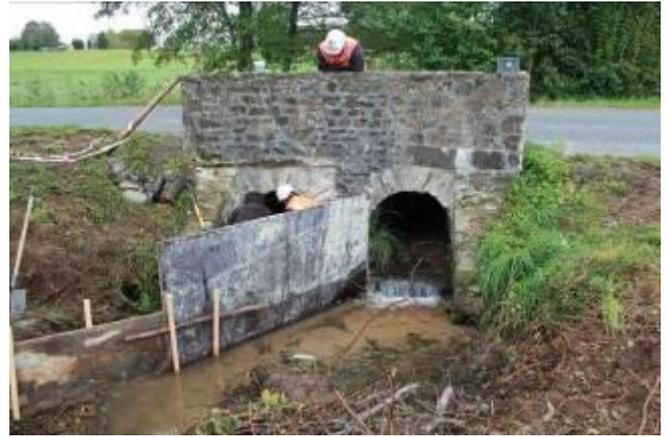
***Installation du batardeau permettant de travailler hors  
d'eau sur l'arche de la rive droite (08/10/2015)***

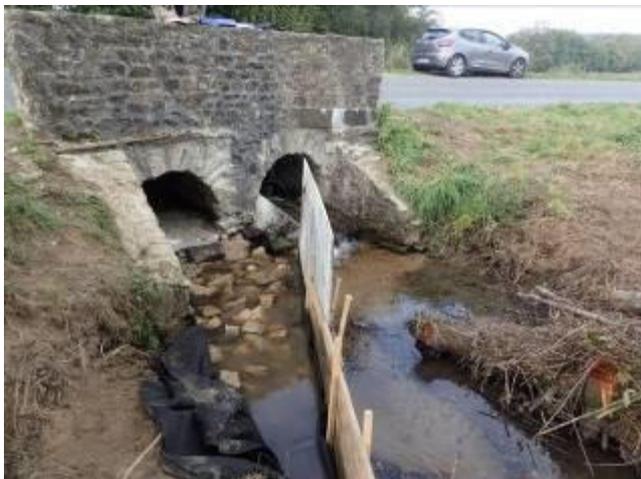
***Suppression du plan incliné en sortie d'ouvrage et  
premiers apports de matériaux grossiers (13/10/2015)***

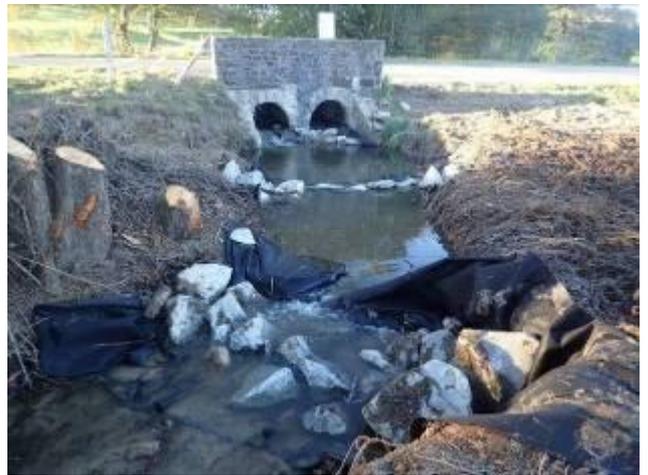
***Mise en place des rides de blocs en aval pour étager la  
chute initiale en sortie d'ouvrage et la rendre  
franchissable pour les poissons (23/10/2015)***

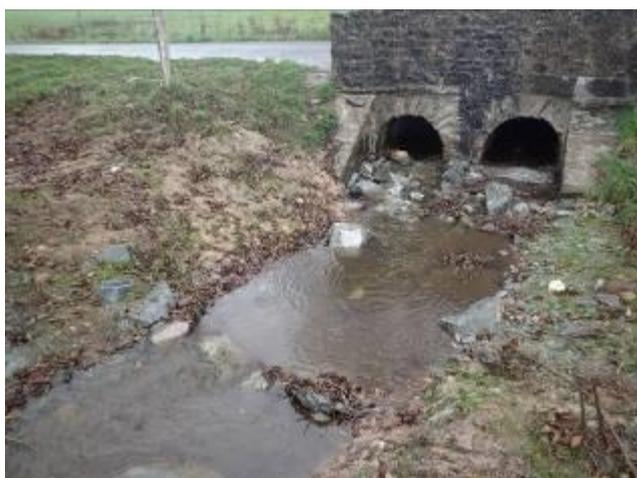
***Fin du gros œuvre, les blocs en sortie d'ouvrage sont  
encore à réagencer à la marge (20/11/2015)***

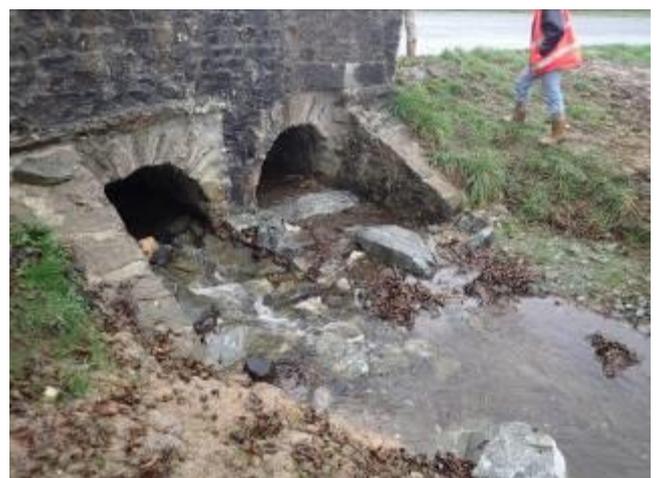
***Pour des bas débits, les écoulements sont effectivement  
concentrés sur l'arche rive droite (20/11/2015)***

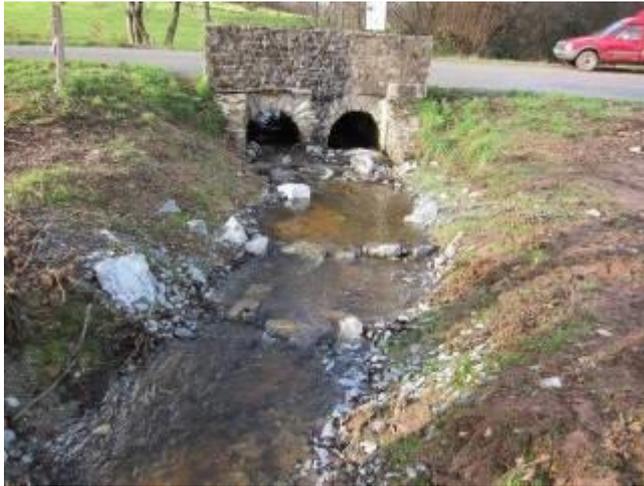
*Prise de vue peu avant les dernières interventions (03/12/2015)*

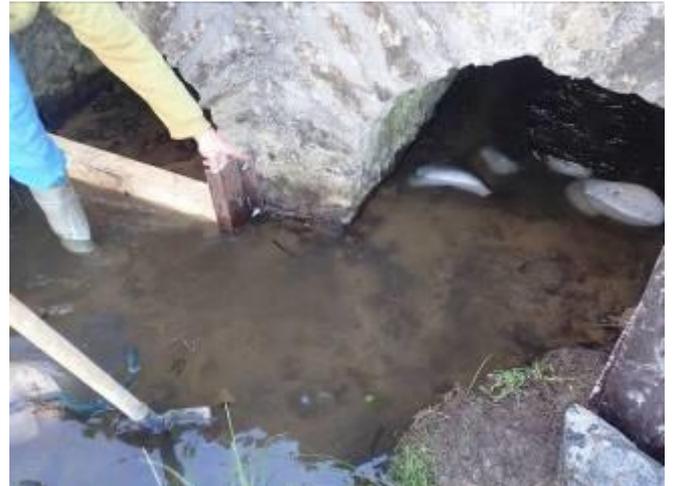
*Rugosités dans l'arche rive droite (prises d'escalade) permettant de rehausser la lame d'eau et barrette en entrée de l'arche rive gauche permettant de concentrer l'écoulement vers l'autre arche (17/12/2015)*

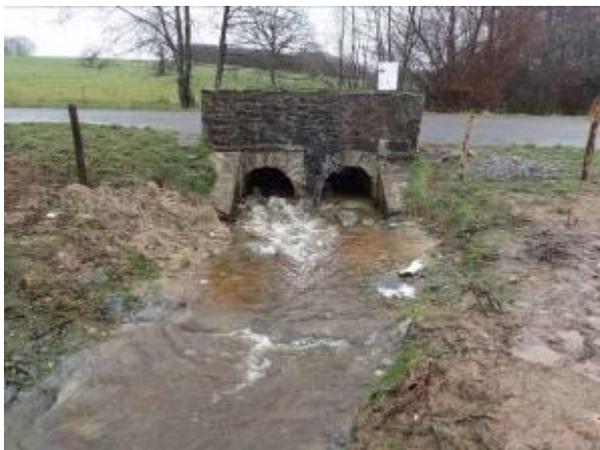
*Aménagement vu de l'aval le 08/01/2016, en période de hautes eaux*

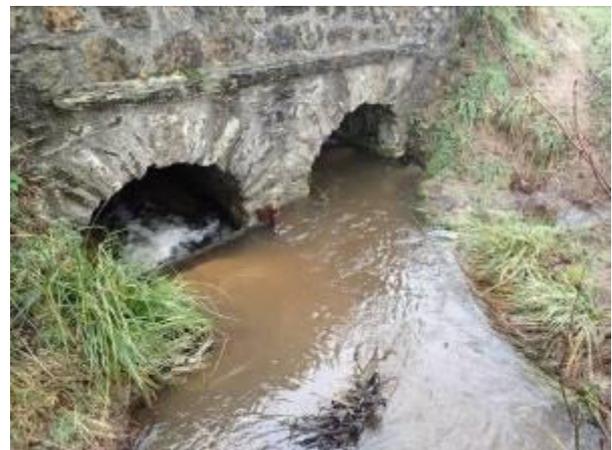
*Aménagement vu de l'amont le 08/01/2016*

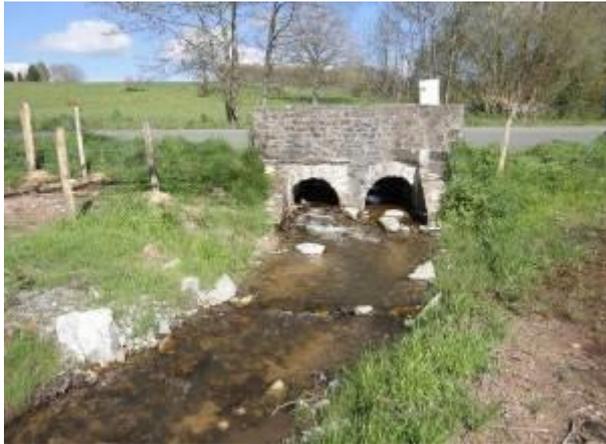
*Aménagement vu de l'aval le 27/04/2016*

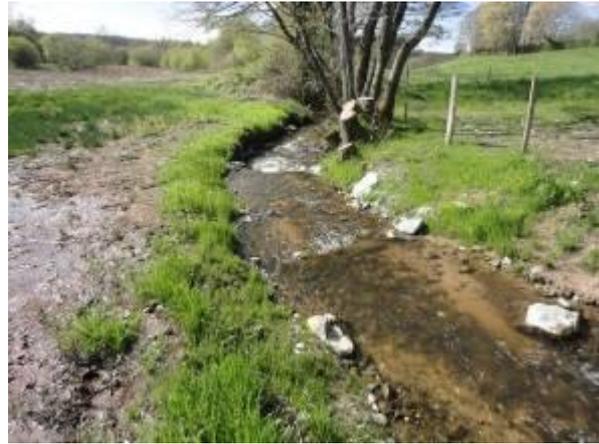
*Rides de blocs en aval immédiat du pont le 27/04/2016*

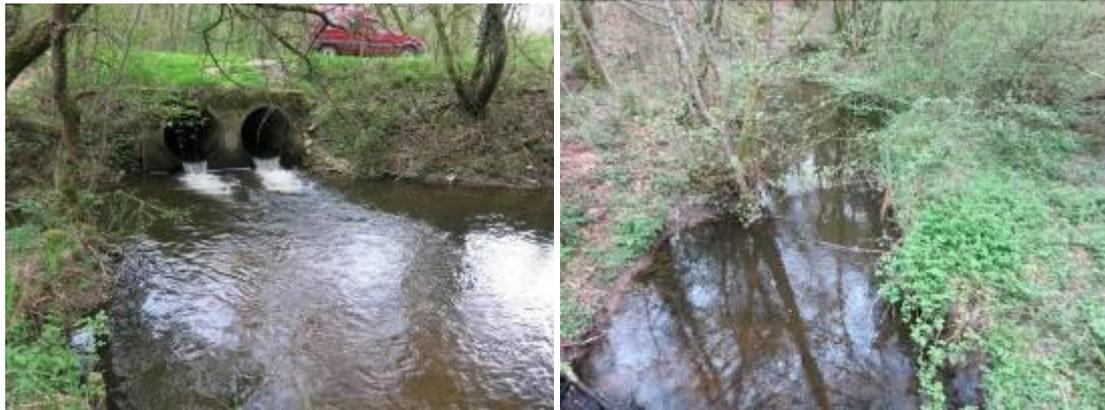
D'après les observations effectuées sur site et les relevés topographiques du profil en long du cours d'eau, il est ici constaté un dysfonctionnement hydraulique provoquant un dépôt de sable au sein du lit en amont immédiat de l'ouvrage et une chute d'une soixantaine de centimètres en aval immédiat qui peuvent être expliqués par un entonnement brutal des écoulements dans les buses en entrée d'ouvrage, un mauvais calage sur le profil en long du cours d'eau (buses « perchées ») et la création d'une importante fosse de dissipation d'énergie en sortie. Un amoncèlement de blocs à l'entrée de la buse contribue également au rehaussement de la ligne d'eau à l'amont et à une mise en vitesse des écoulements à l'intérieur des buses.

Cet ouvrage bloque la montaison des espèces piscicoles la majeure partie de l'année, en particulier en période d'étiage. Il a également un impact (modéré) sur le transport solide.

**Buses d'Arsac avant travaux – A gauche : chute en sortie de buse – A droite : chenal lentique colmaté en amont des buses**

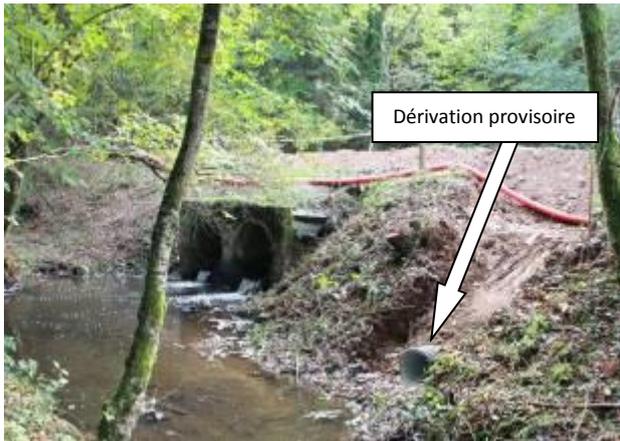
***Abatage, débroussaillage et mise en place de la dérivation provisoire en rive gauche (08/10/2015)***

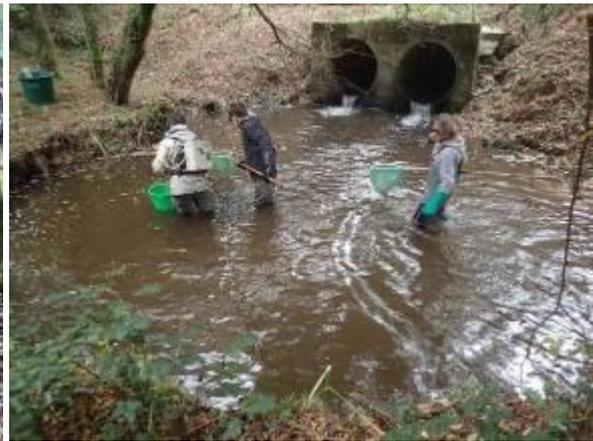
***Pêche électrique de sauvetage avant mise en assec du passage busé (14/10/2015)***

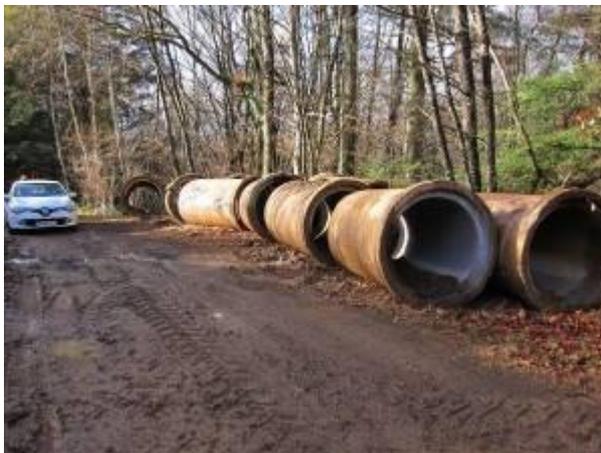
***Stockage des buses avant évacuation (26/11/2015)***

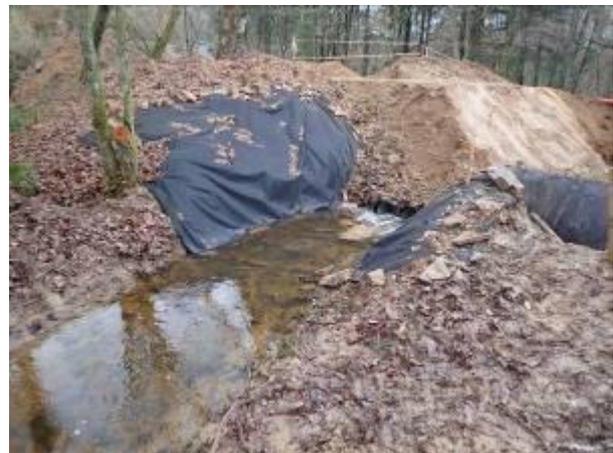
***Dérivation en eau, vu de l'amont (30/11/2015)***

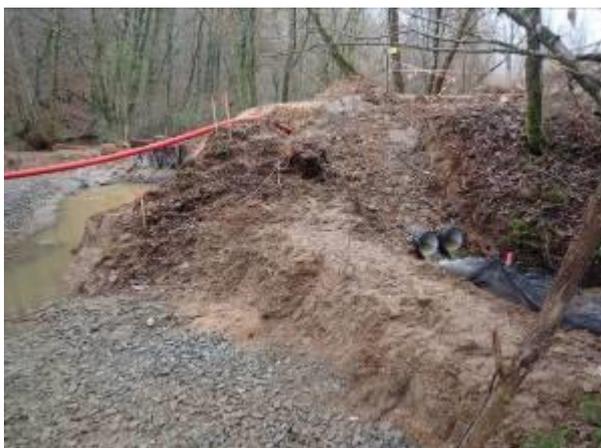
***Dérivation en eau, vu de l'aval (à droite). A gauche : fosse d'excavation après démantèlement des buses et avant la pose du pont (30/11/2015)***

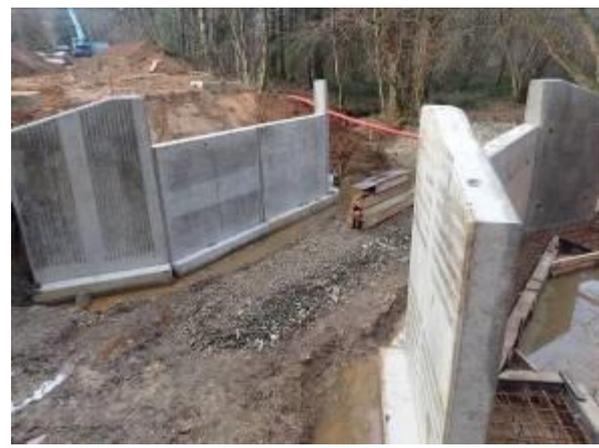
***Mise en place des culées du pont (04/12/2015)***

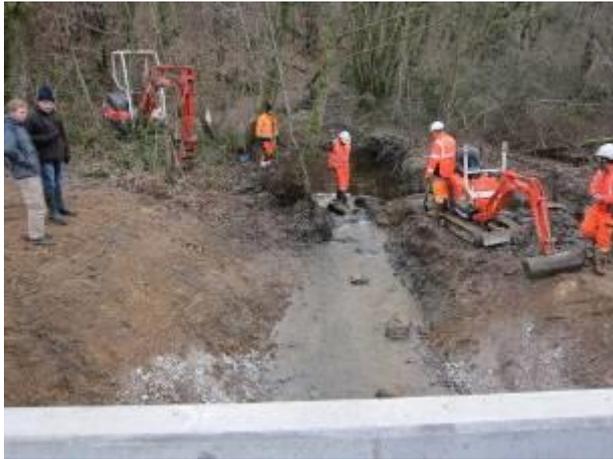
**Remise en eau du bras principal après installation du pont (10/12/2015)**

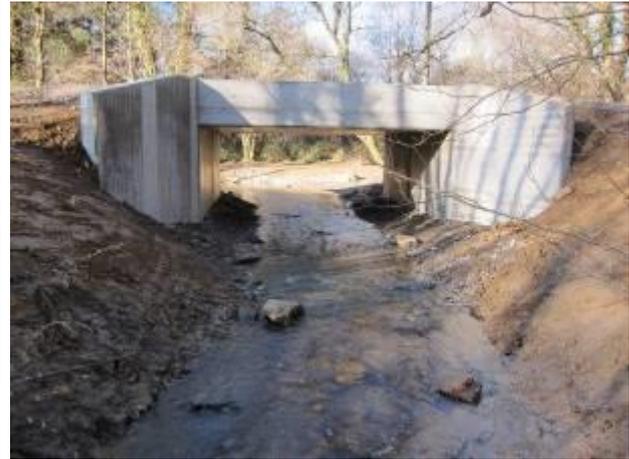
**Talutage des berges pour remise en état du site (14/12/2015)**

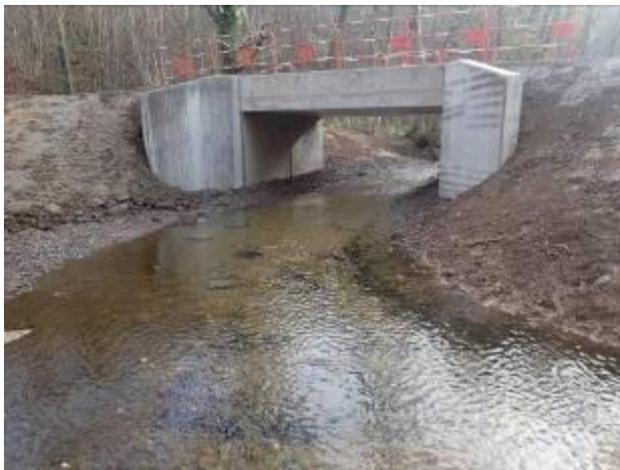
**Aménagement vu de l'aval le 17/12/2015 – La continuité écologique est complètement rétablie**

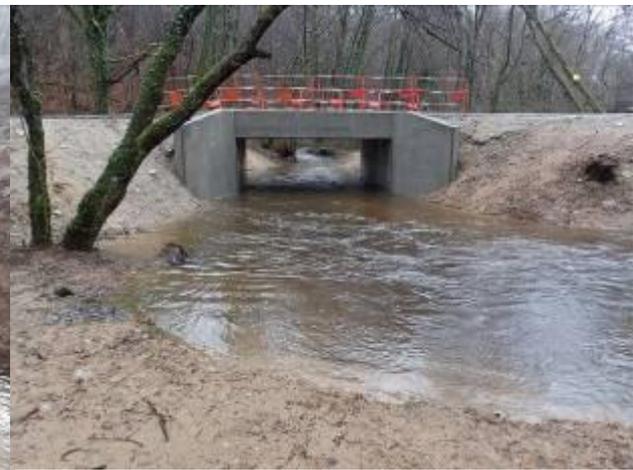
**Aménagement vu de l'aval le 08/01/2016 (hautes eaux)**

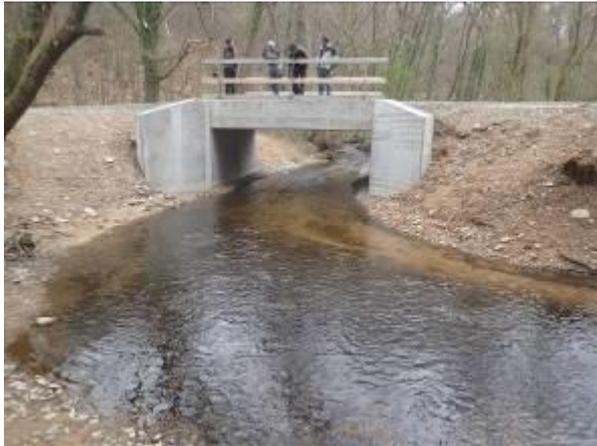
***Aménagement vu de l'aval le 14/04/2016 : La végétalisation du site est insuffisante, des compléments ont été demandés à l'entreprise sur ce point***

L'aménagement a été réalisé dans de bonnes conditions et les objectifs de rétablissement de la continuité écologique ont été atteints. Sur ce site, l'ensemencement réalisé est estimé insuffisant, des compléments ont été demandés à l'entreprise sur ce point.

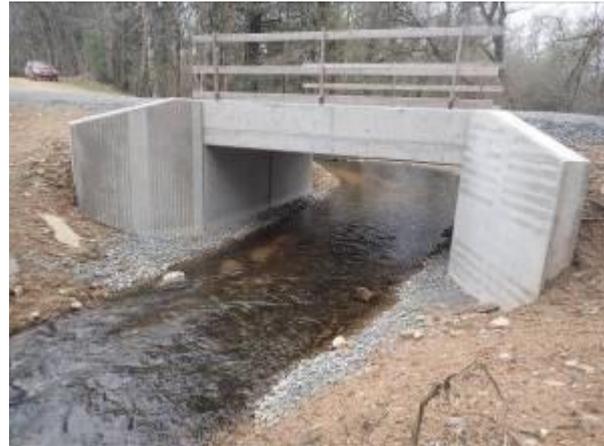
***Aménagement vu de l'amont le 14/04/2016 : en amont de l'ouvrage, un radier à gros galets s'est substitué au chenal lentique colmaté anciennement présent en amont des buses***

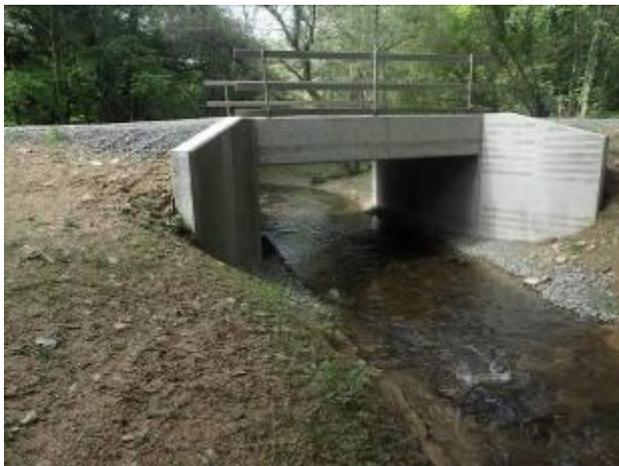
***Aménagement vu de l'amont le 24/05/2016***

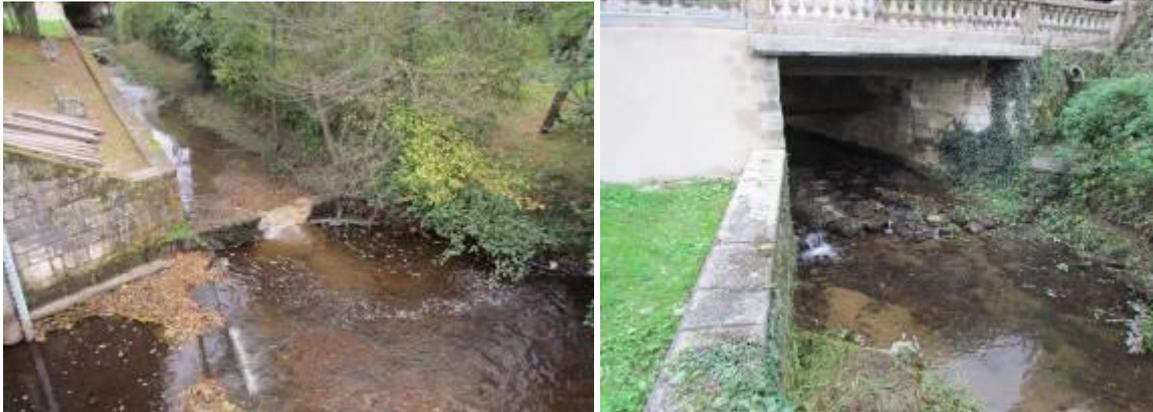
L'ouvrage considéré est situé sur le ruisseau du Chantres à la confluence avec la Dronne au cœur du village de Saint Pardoux-la-Rivière. Le seuil transversal est constitué par un mur maçonné de 4 mètres de long présentant une brèche centrale d'1.40 mètres sur environ 25 centimètres de haut. Ce seuil transversal barre entièrement le cours du ruisseau et entraîne une chute au niveau de l'échancrure d'environ 45 centimètres lorsque la Dronne présente un niveau d'étiage. Cette chute se réduit à mesure que les niveaux de la Dronne augmentent et s'efface lorsque la Dronne affiche un débit d'environ 2.5 m<sup>3</sup>/s correspondant approximativement au module. Actuellement, aucun usage relatif à cet usage n'a été identifié. D'après les représentants de la Commune, il aurait été construit il y a plusieurs dizaines d'années dans un but exclusivement paysager afin de créer un miroir d'eau.

A noter également en limite amont du tronçon, la présence du radier du pont de la RD83 qui, malgré un parement incliné à l'extrémité aval, génère une chute d'environ 40 centimètres. Ce radier est composé de pierre appareillées et présente une largeur d'environ 4.5 mètres. D'après les observations effectuées sur site et les relevés topographiques du profil en long du cours d'eau, il est ici constaté un effet de rétention des eaux provoqué par le seuil transversal aval. Ce phénomène a pour conséquence de générer un dépôt de sable au sein du lit du Chantres et un étalement la lame d'eau. Il est également constaté un étalement important de la lame d'eau en surface du radier du pont sous la RD83. Cet ouvrage bloque la montaison des espèces piscicoles la majeure partie de l'année, en particulier en période d'étiage. Il a également un impact (modéré) sur le transport solide.

**A gauche : seuil du Chantres à sa confluence avec la Dronne - A droite : 80m en amont, radier du pont infranchissable en période d'étiage**

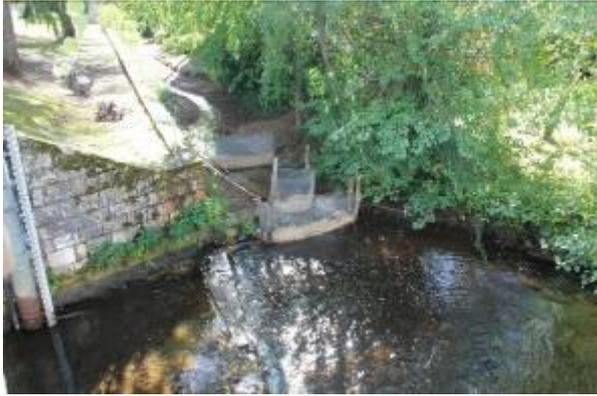
**Mise en place de filtres à paille en aval de la zone de travaux (08/10/2015)**

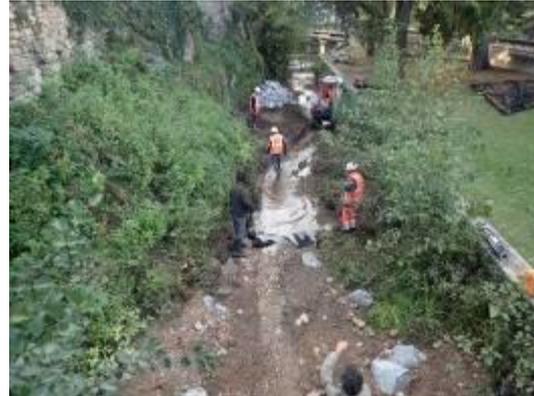
**Mise en place de rides de blocs dans le lit mineur (13/10/2015)**

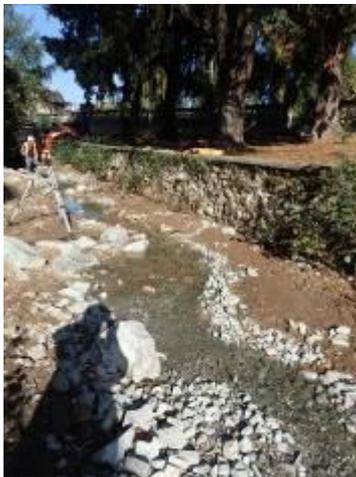
**Création d'un lit d'étiage resserré et apport de matériaux grossiers (20/10/2015)**

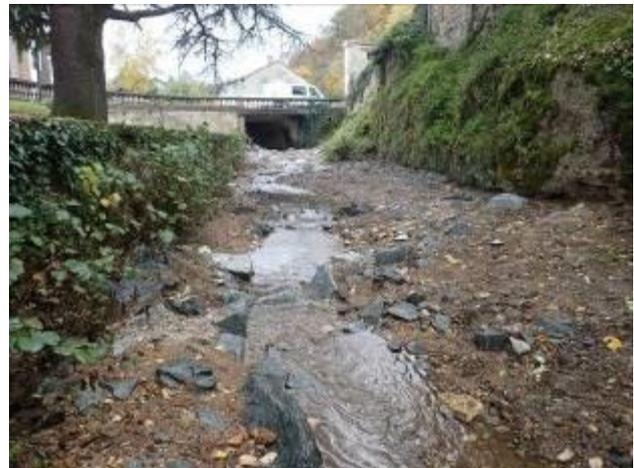
**Lit mineur resserré juste après mise en place des rides de blocs (28/10/2015)**

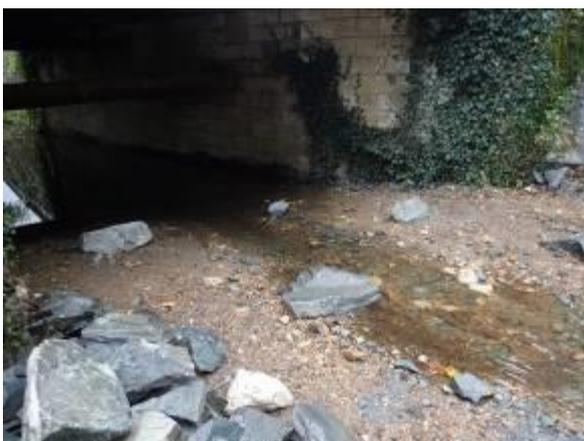
**Suppression de la chute sous le radier du pont après reprise du profil en long (28/10/2015)**

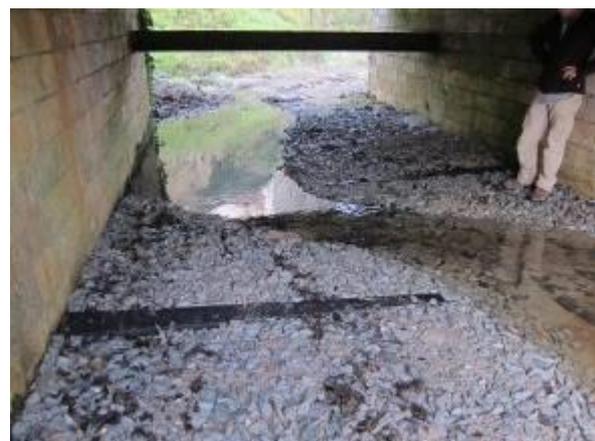
**Mise en place des barrettes sous le radier du pont et apport de matériaux pour création d'un lit d'étiage (18/12/2015)**

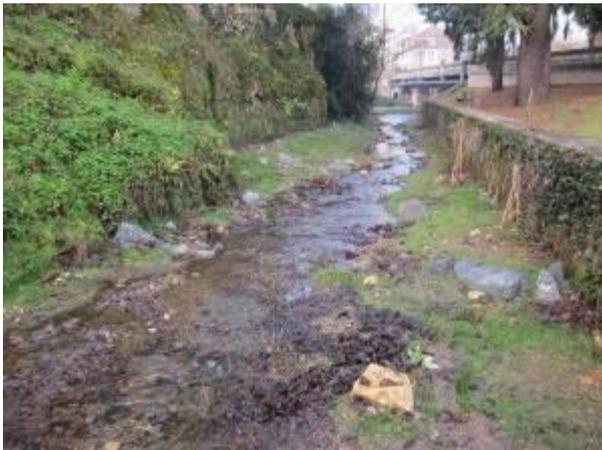
***Aménagement vu du pont vers l'aval le 18/12/2015 – La continuité écologique est complètement rétablie***

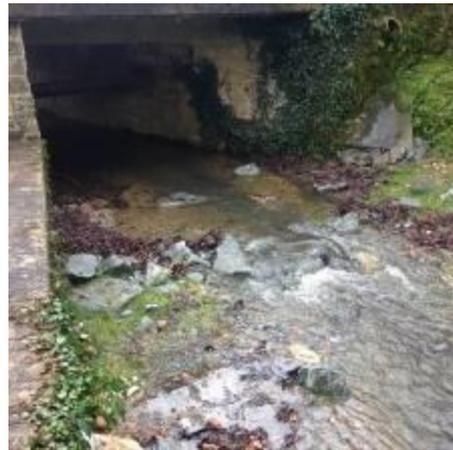
***Radier du pont à nouveau franchissable le 06/01/2016***

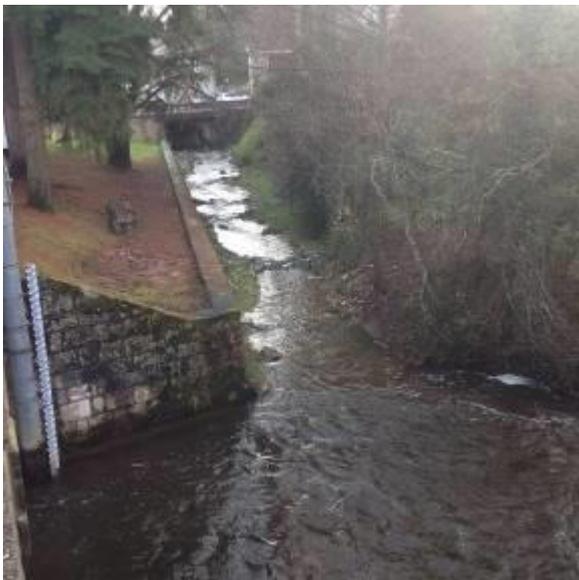
***La confluence avec la Dronne vue du pont de Saint-Pardoux le 06/01/2016 : la continuité écologique est pleinement rétablie***

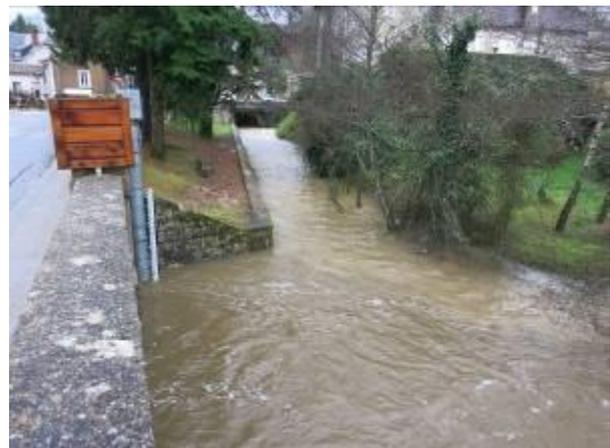
L'aménagement a été réalisé dans de bonnes conditions et les objectifs de rétablissement de la continuité écologique ont été atteints. Il est cependant à noter que les crues subies en janvier et février 2016 sont à l'origine du départ d'une partie des matériaux présents entre les barrettes sous le pont, qui se sont déposés quelques mètres plus bas, au niveau de la 3<sup>e</sup> ride de blocs. Cependant, il est à souligner que la fonctionnalité écologique des aménagements n'est pas conditionnée à ces reprises (qui interviendront au 1<sup>er</sup> semestre 2016).

***Crue du 09/02/2016 : les aménagements réalisés sont transparents en période de crue***
