Action C1 : Bilan des actions de
restauration de la continuité
écologique réalisées dans le cadre du
programme Life haute Dronne de
2015 à 2021

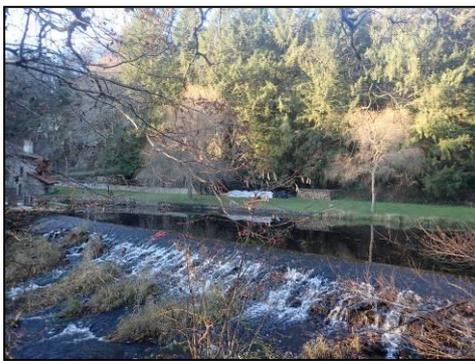
Les propriétaires résidants en Allemagne sont revenus sur leur engagement initial qui prévoyait la suppression du seuil de moulin. La négociation s'est poursuivie en 2018 mais sans accord. En 2019, aucune solution n'a été trouvée avec le propriétaire qui ne donnait pas suite aux sollicitations du PNR. En 2019, il a été demandé dans l'avenant à l'Europe de retirer ce site des actions du programme pour transférer le budget du projet à d'autres sites dont le coût réel est majoré par rapport au coût estimé.

Figure 10 : Seuil du Moulin du Blé

Dans le cadre de la mise en œuvre d'un Plan Pluriannuel de Gestion (PPG) sur le cours d'eau de la Dronne, ce site entrera dans les démarches travaux à réaliser sur les 5 ans. Le financement sera assuré par les Communautés de Communes ayant la compétence pour la gestion des milieux aquatiques et la prévention des inondations (GEMAPI) et l'Agence de l'eau Adour Garonne (AEAG).

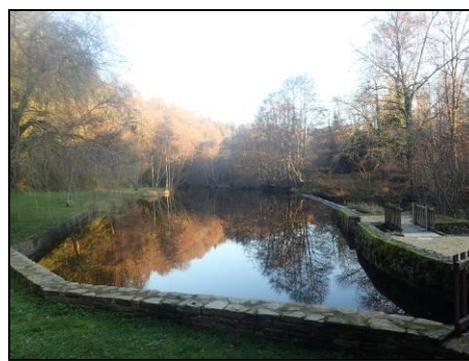
Figure 9 : Retenue créée par l'ouvrage

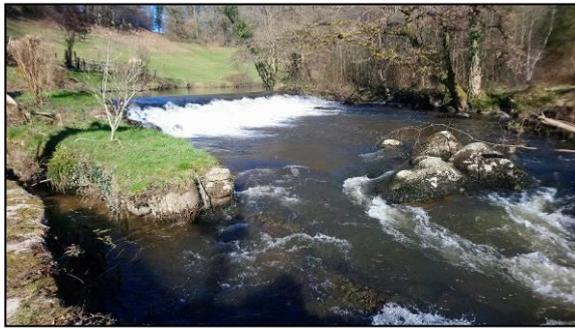
En 2018, une solution technique a été arrêtée et un accord de principe a été trouvé avec le propriétaire : conservation du seuil et réalisation d'un bras de contournement. Cette décision implique un autofinancement du propriétaire, qu'il n'est pas en mesure d'assumer. En 2019, le décès du propriétaire nous a contraints à exclure ce site du programme. Les démarches de succession, de vente du site et de prise de contact avec les nouveaux propriétaires iront au-delà de la fin du programme. Tout comme le site n°9, il a été donc demandé dans l'avenant à l'Europe en 2019 de retirer ce site des actions du programme pour transférer le budget du projet à d'autres sites dont le coût réel est majoré par rapport au coût estimé.

Figure 12 : Seuil du Moulin du Pont

La Direction Départemental des Territoire de la Dordogne (DDT 24) qui a suivi de près le programme Life, doit s'assurer du respect de la mise en application de la Loi sur l'Eau et les Milieux Aquatiques (LEMA) qui oblige les propriétaires d'ouvrages à restaurer la continuité écologique. La DDT et la structure gestionnaire désignée sur la Dronne, accompagneront administrativement et techniquement les propriétaires dans leurs démarches de mise en conformité.

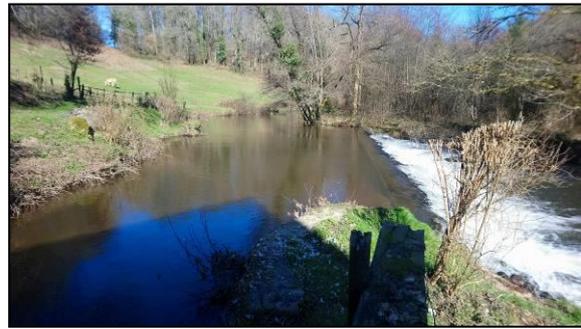
Figure 11 : Retenue créée par l'ouvrage

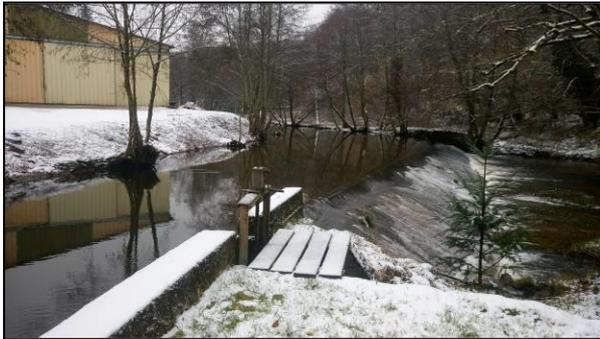
Le délai de 3 ans pour l'instruction du dossier auprès des services de l'Etat en plus d'une réévaluation des coûts du marché à la hausse entraînent l'impossibilité de la réalisation du chantier avant la fin du programme.

Figure 14 : Seuil du Moulin de Grandcoing

Réalisation possible du chantier dans le cadre de lancement d'Appel à Projet continuité écologique proposé par la Région Nouvelle-Aquitaine et l'AEAG. Le montant d'aide attribué s'élèverait à maximum 80%. Le restant sera pris en charge conjointement par le propriétaire à hauteur de 12 5000 € et par la Communauté de communes.

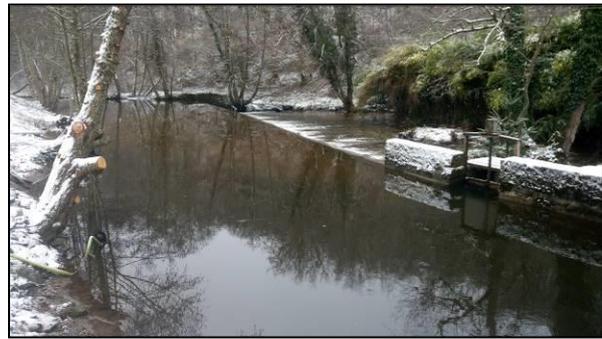
Figure 13 : Retenue créée par l'ouvrage

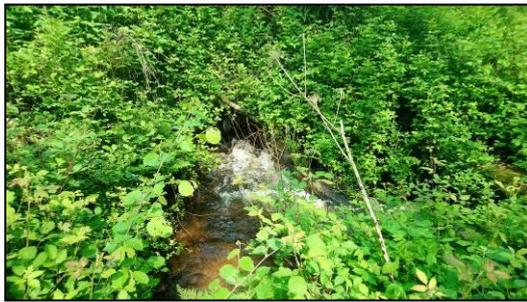
Le maître d'œuvre SOCAMA a été recruté en mars 2019. Suite à l'instruction du dossier technique, un complément a été demandé par les services de la DDT 87 pour revoir la solution technique. La difficulté d'obtenir l'accord d'un des propriétaires (malgré l'article L214-17 du code de l'environnement obligeant le propriétaire à restaurer la continuité écologique dans le cours d'eau concerné en liste 2) a entraîné un retard dans l'instruction du dossier. La signature de la convention de délégation n'a été obtenue qu'en octobre 2020. Le Dossier de Consultation des Entreprises nous a été transmis par le maître d'œuvre SOCAMA en janvier 2021 mais nécessitait encore quelques précisions.

Figure 15 : Passage routier sous dimensionné

Dans le cadre du PPG, ce site rentrera dans les travaux à réaliser sur les 5 ans. Le financement sera assuré par les Communautés de Communes ayant la compétence pour la gestion des milieux aquatiques et la prévention des inondations compétence (GEMAPI) et l'Agence de l'eau Adour Garonne.

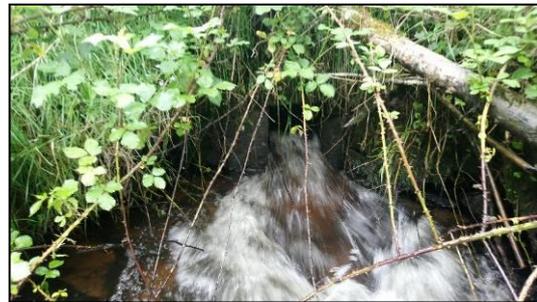
Figure 16 : Passage routier sous dimensionné
(vue de près)

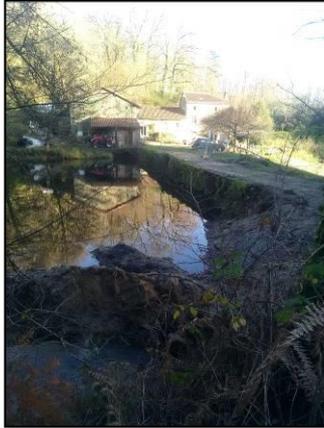
- ❖ Impossibilité d'assécher l'étang par simple pompage car il existe plusieurs infiltrations d'eau venant de sources et de la Malencourie ;
- ❖ Instabilité de la digue. Possibilité d'effondrement de la digue en cours ou après les travaux

Figure 17 : Digue du Moulin de Maziéras

Les travaux ont donc été arrêtés le 26 novembre 2020. Le maître d'œuvre a établi 4 propositions techniques qui ont été présentées, en présence des propriétaires, lors d'une réunion le 15 janvier 2021. Finalement, une autre solution technique a été proposée et semblait mieux convenir à l'ensemble des parties lors de cette réunion. Le maître d'œuvre (SOCAMA) a transmis le nouveau projet technique en janvier 2021.

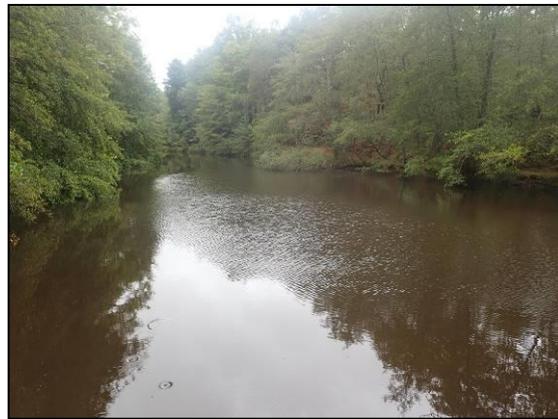
Figure 18 : Plan d'eau du Moulin de Maziéras
