Action C1 : Bilan des actions de
restauration de la continuité
écologique réalisées entre septembre
2018 et juillet 2019

2.1. Site n°15 : Seuil de l'ancienne usine hydroélectrique de St Pardoux-la-Rivière

2.2. Site n°14 : Seuil de la Tannerie Chamont

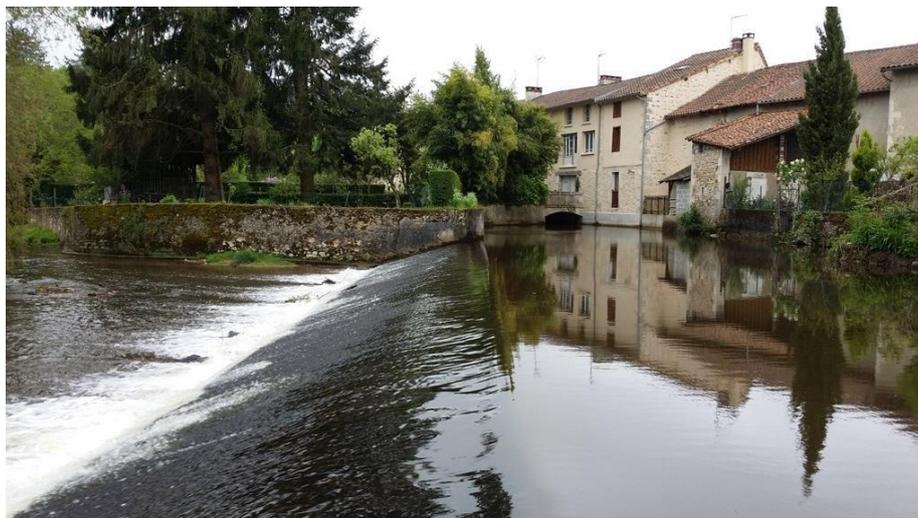
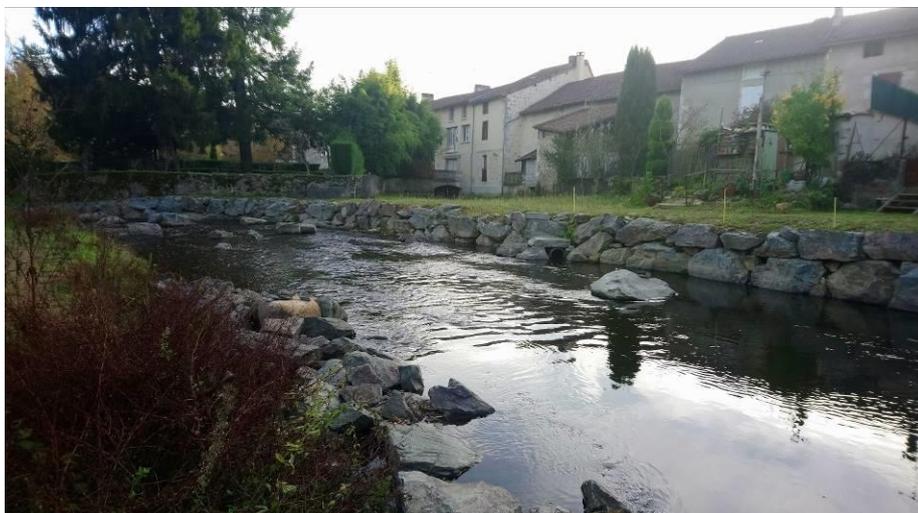
Seuil de l'ancienne usine hydroélectrique de St Pardoux-la-Rivière avant (haut) et après travaux (bas)

Le site des travaux se situe sur la commune de Saint Pardoux-la-Rivière en amont du lavoir. L'essentiel des travaux a été réalisé en 2016 avec une dernière partie en 2018. Ils ont consistés en :

- L'effacement du seuil déversoir ;
- La restauration hydromorphologique du bief (restauration du lit et des berges par apport de matériaux, plantations) ;
- Le comblement du canal de fuite de la turbine et du canal de fuite du moulin à l'aide des remblais de l'ancienne retenue ;
- L'aménagement d'une noue en aval du lavoir (remise en fond de forme du lit, plantations) ;
- La mise en place d'une pompe pour alimenter le lavoir (mesure compensatoire pour maintenir l'usage).

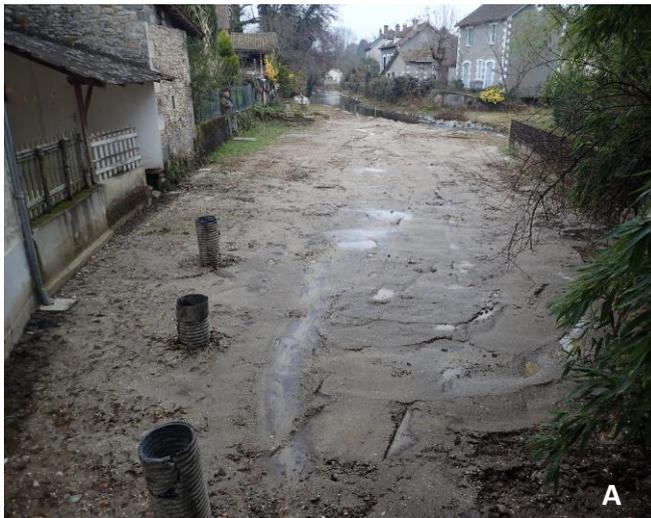
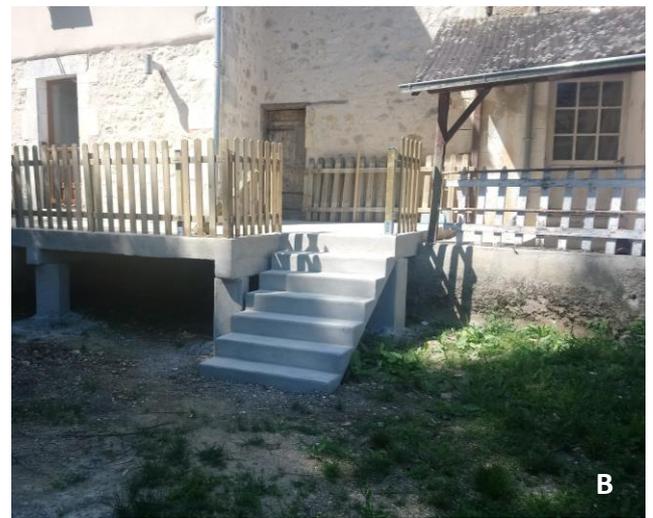
(A) Berge rive droite chez Monsieur Montion avant aménagement (B) Après travaux

L'effacement du seuil a provoqué l'abaissement de la ligne d'eau supprimant ainsi l'accès à la rivière chez un propriétaire Monsieur Montion. Un marché a été passé pour proposer un accès depuis le garage du riverain jusqu'à la berge avec une hauteur de franchissement de 1m. Un escalier en béton de 6 marches a été aménagé. Le choix du matériel a été laissé à la liberté du prestataire.

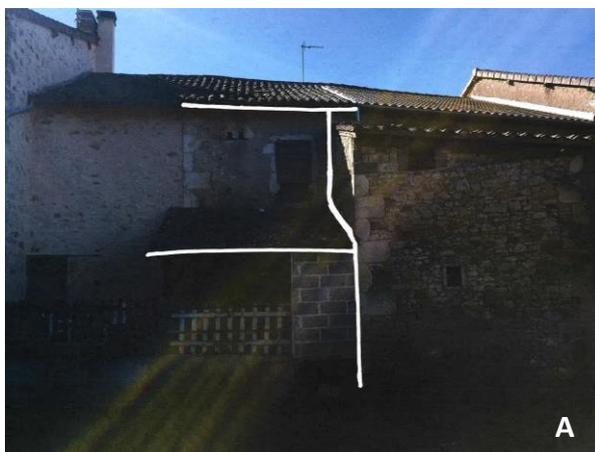
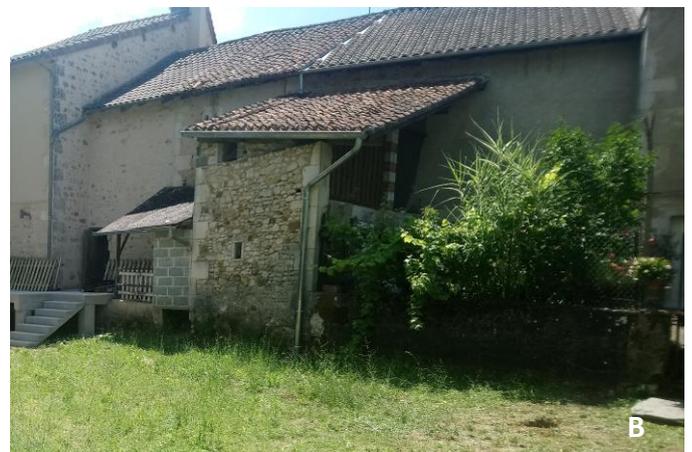
(A) Positionnement de la gouttière à poser (B) Après travaux

Avec l'abaissement de la ligne d'eau, l'écoulement n'est plus possible vers la Dronne et doit donc être canalisé vers les regards prévus. Une gouttière en zinc a été installée sur une habitation avec raccordement au regard.

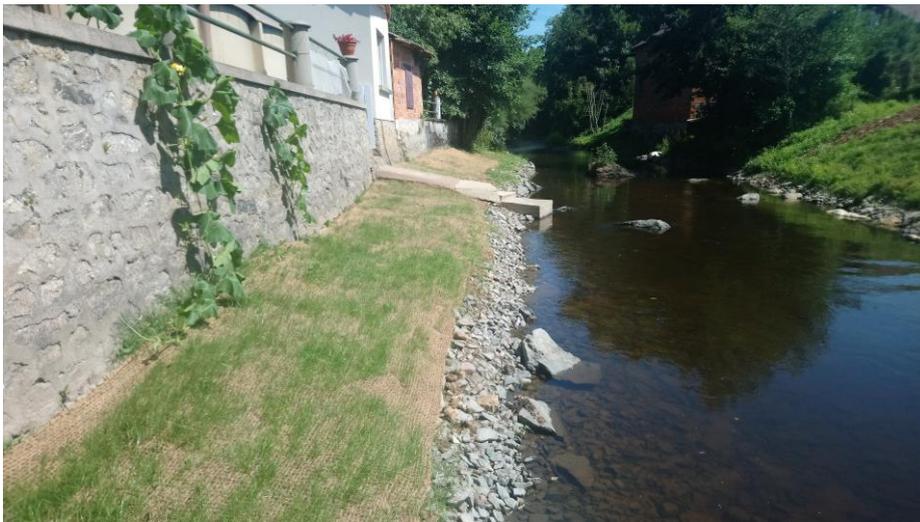
Pousse des semis à travers le géotextile en berge rive droite

La réalisation des travaux sur deux ans a eu pour conséquence de subir plusieurs épisodes de crues qui ont modifiés le profil des berges. Pour pallier à ces imprévues, il a fallu un apport de terre végétale suivi de plantations sur les berges. Une association d'insertion a réalisé les travaux.

La terre a été acheminée par camion et répartie en plusieurs fois livraisons. Le recouvrement des blocs de roches a été réalisé manuellement pour un volume de 100m³ de terre sur une surface de 530 m² au total. Par la suite, la plantation a été réalisée avec un semis de mélange pour talus (ray grasse et féтуque). Des hélrophytes en mottes (de provenance locale) ont été plantées le long des berges rive gauche et au niveau de la prise d'eau de l'ancien bief (Espèces : Iris jaune, salicaire, jonc, reine-des-prés). Un géotextile a été posé par-dessus afin de retenir le substrat et les graines.

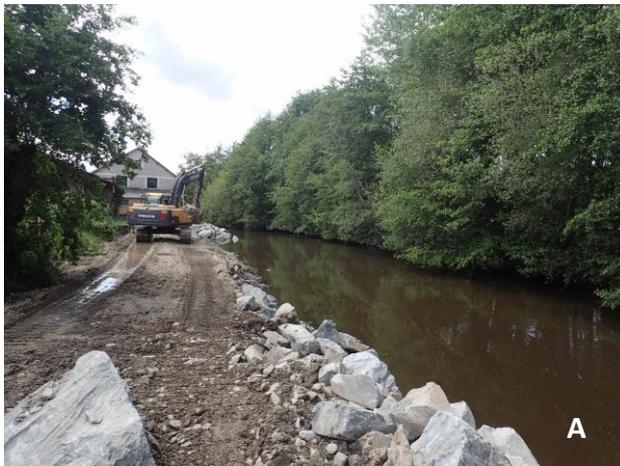
(A) Talus servant de piste d'accès des engins

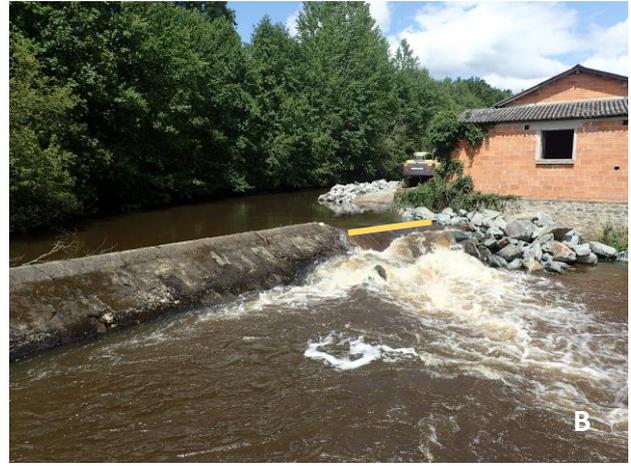
(B) Ouverture de de la brèche (en jaune) pour l'abaissement du niveau d'eau

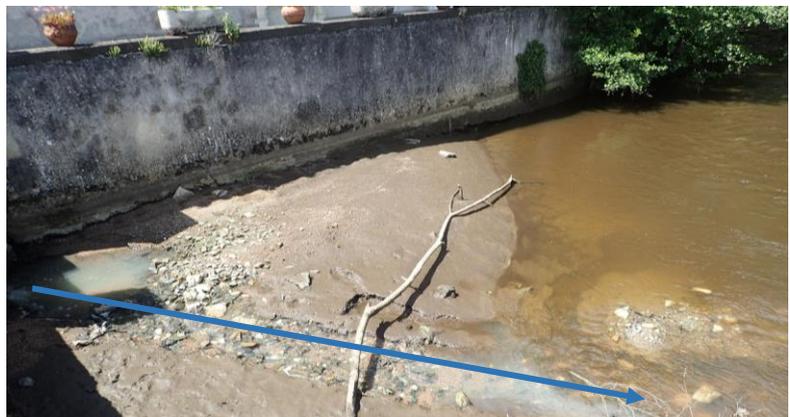
(C) Ecoulement visible des eaux pluviales dans l'ancien canal

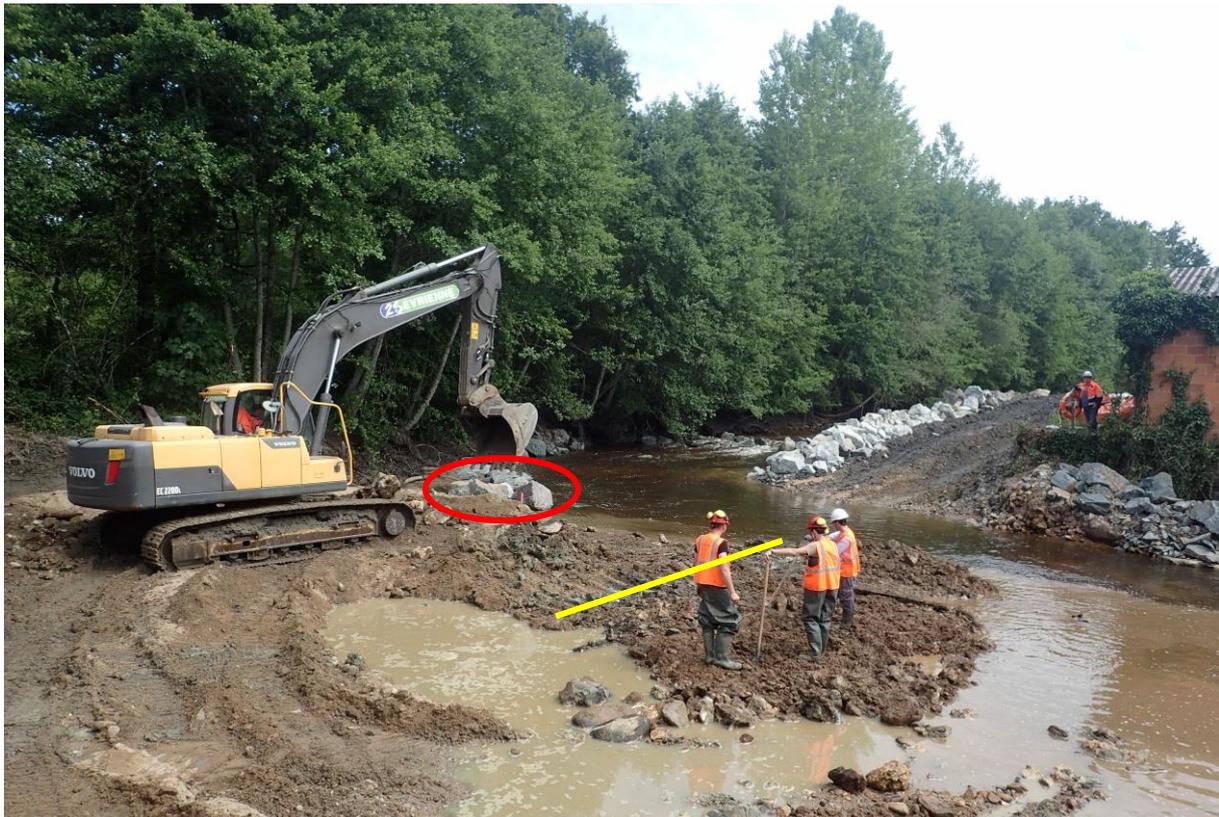
Mise en place de l'enrochement en rive gauche (en rouge). L'ancien seuil a été révélé suite à la déconstruction de la digue en béton et l'abaissement du niveau d'eau (en jaune).

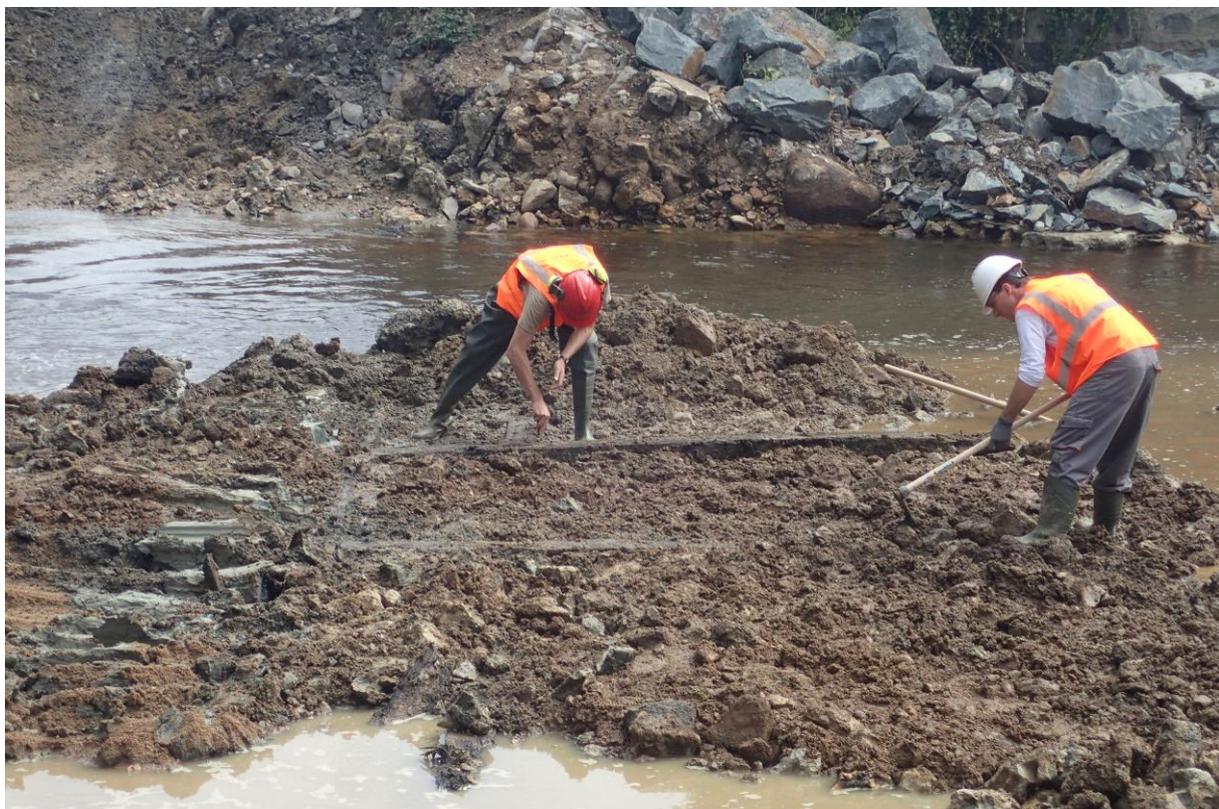
Equipe d'archéologue dégagant l'ancien seuil pour des prélèvements.

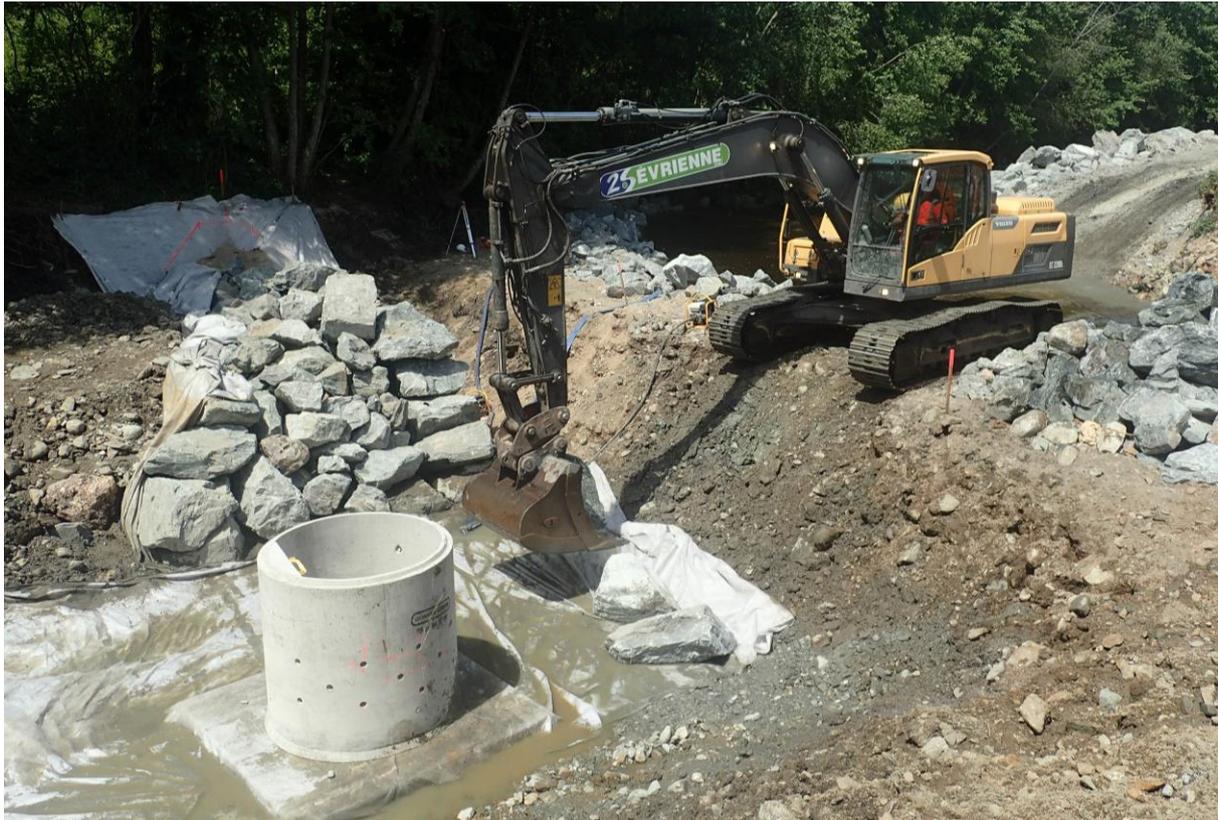
Aménagement du puit de pompe qui alimentera la cuve. En parallèle, pose de l'enrochement progressive.

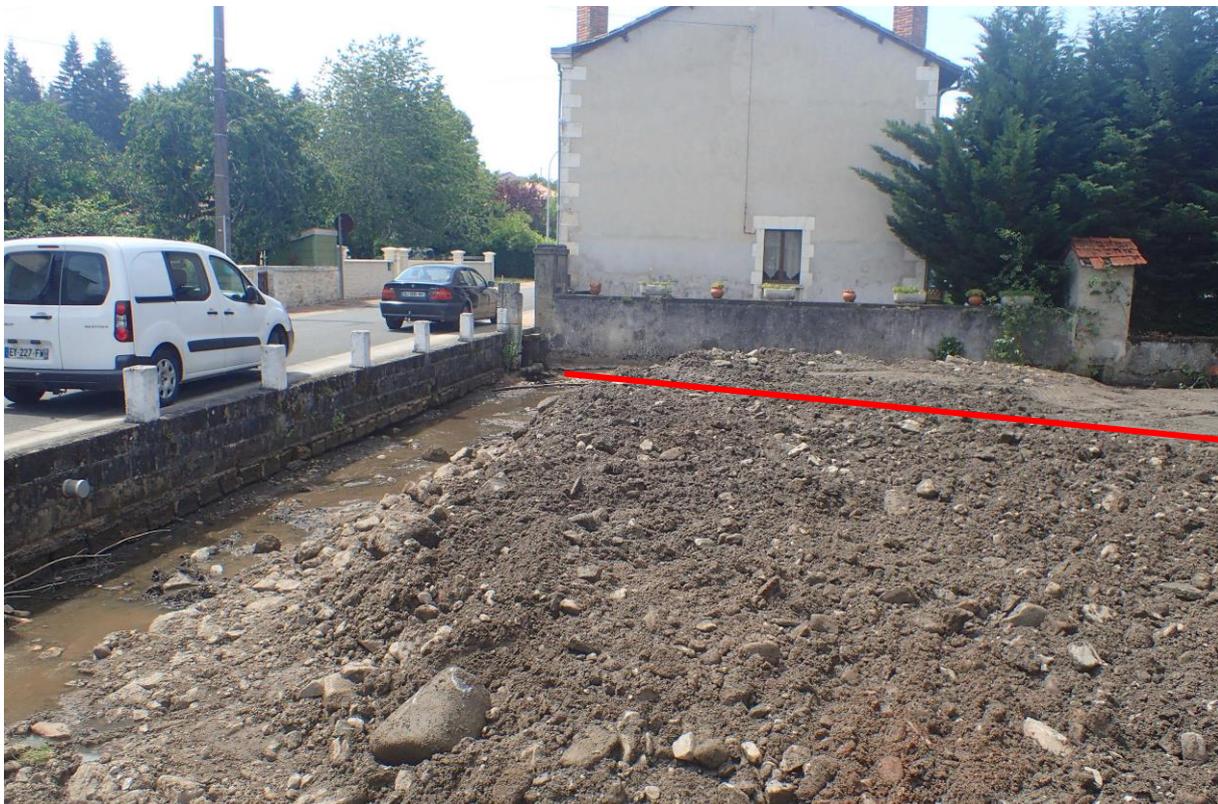
Comblement du canal avec les résidus issu du déblai. La buse sera posée par la suite (tracée en rouge)

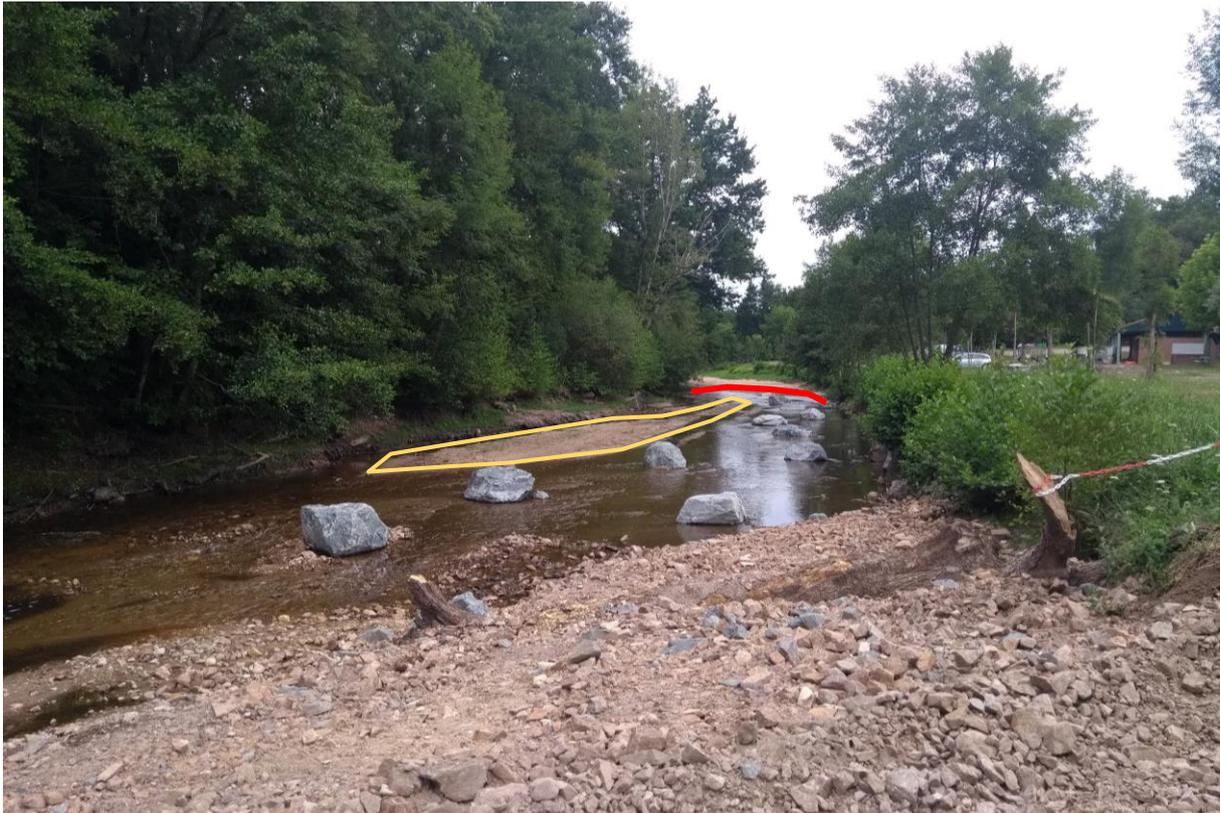
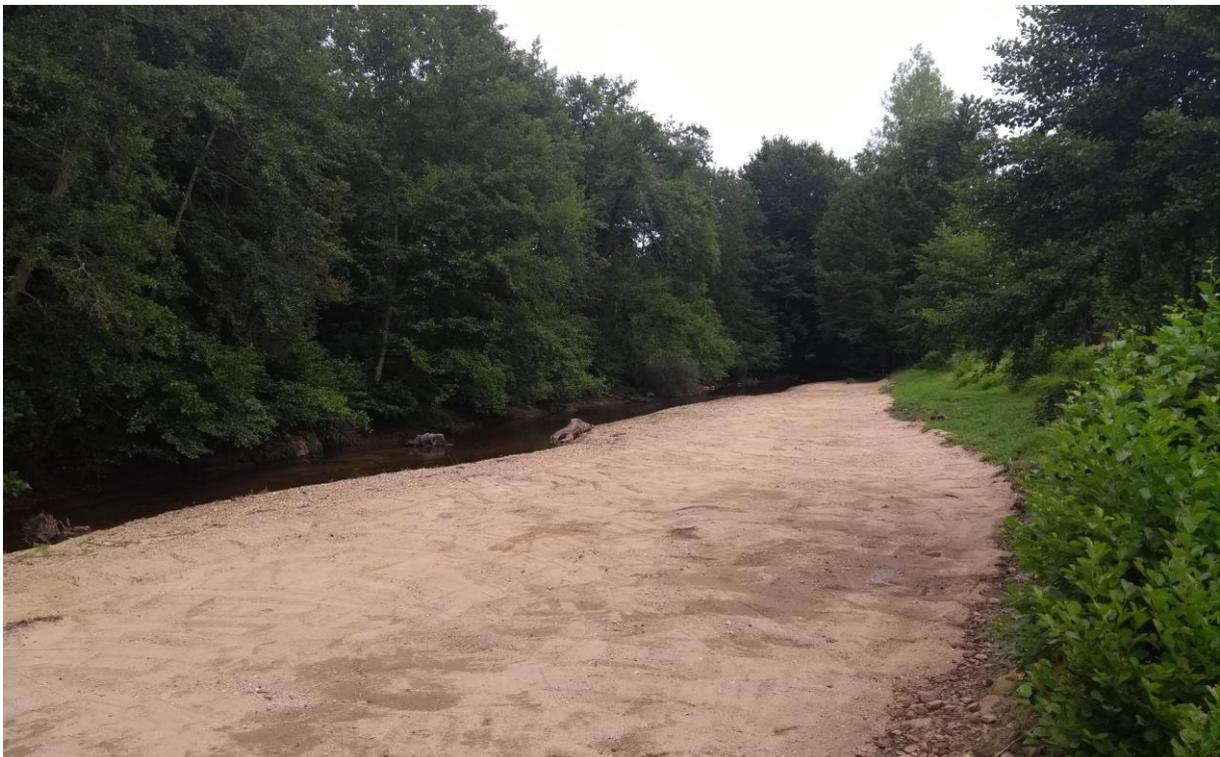
Vue du lit après les travaux : On observe les blocs en amont de l'ancien seuil. L'abaissement du niveau a révélé un dépôt naturel de sable formant un îlot (en jaune) qui se modifiera en fil des crues. En rouge, la berge rive gauche le long du camping a été aménagée avec le sable issu de l'îlot (ci-dessous).

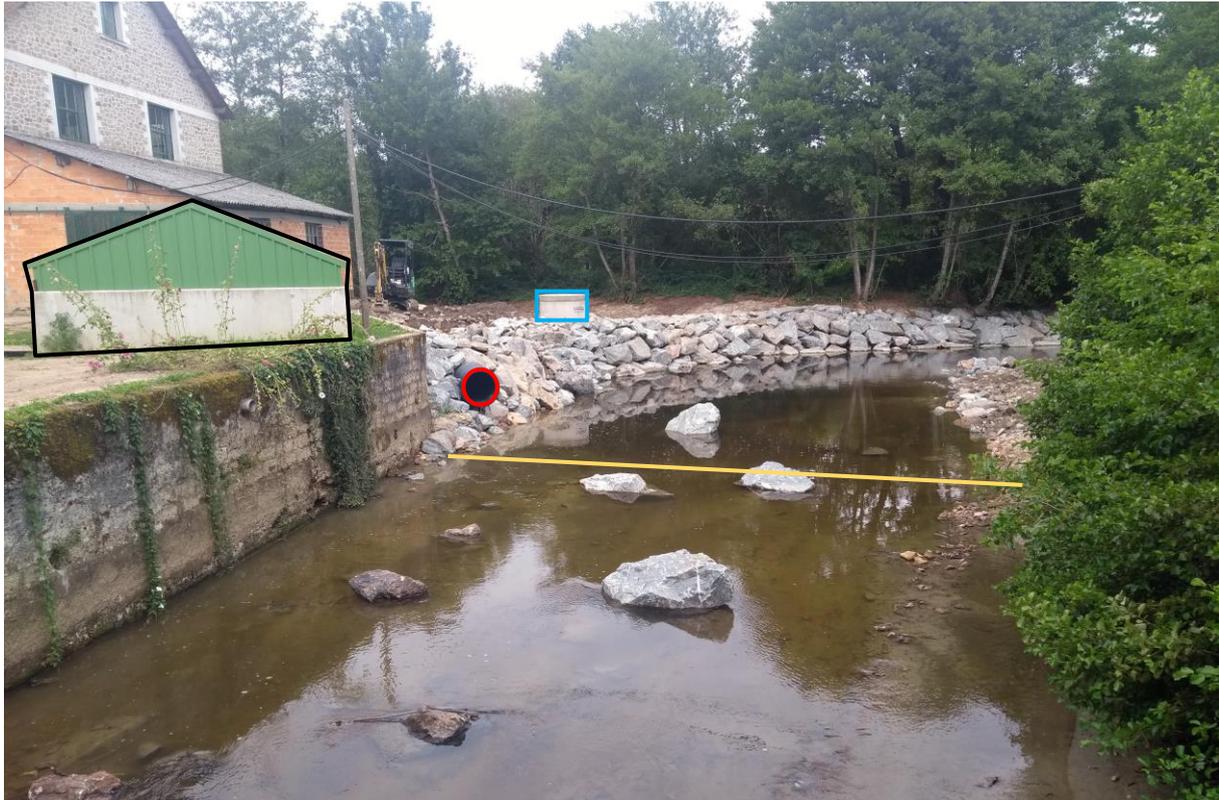
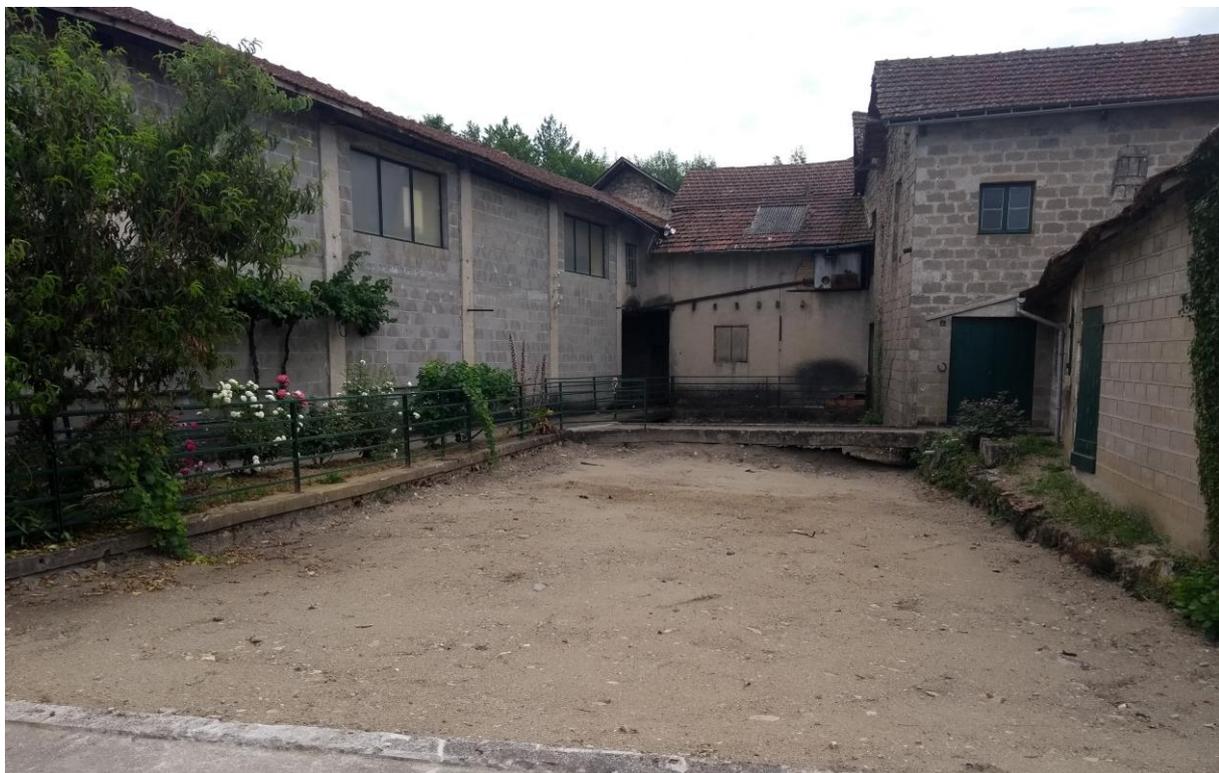
*Vue en aval de l'ancien seuil (en jaune) à la fin des travaux. On observe la buse de canalisation des eaux pluviales (en rouge), le puit (en bleu) et la cuve de stockage (en noir).
Ci-dessous vue de l'ancien canal après comblement.*
