Aménagement de 8 ouvrages Restauration de la continuité écologique de la Haute Dronne

- Séance de présentation du 23 avril 2015
- Maître d'ouvrage :
Parc naturel régional Périgord Limousin

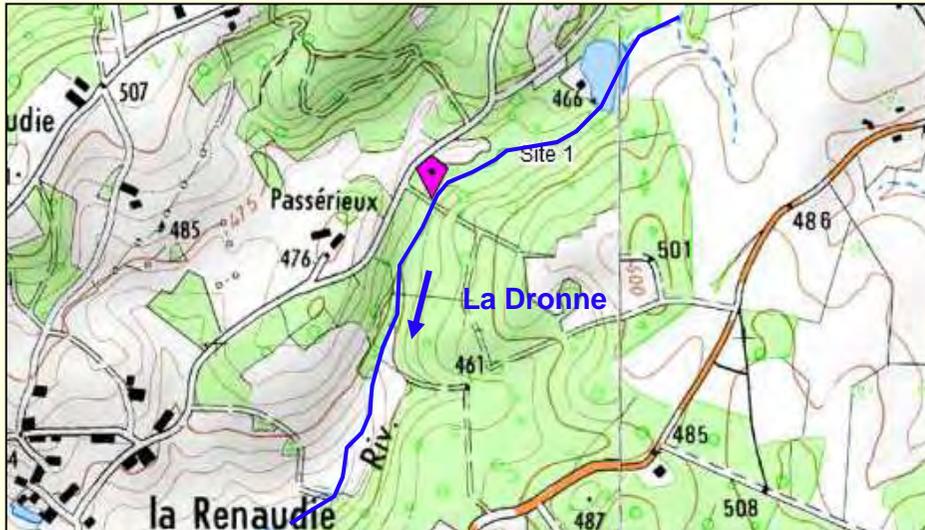
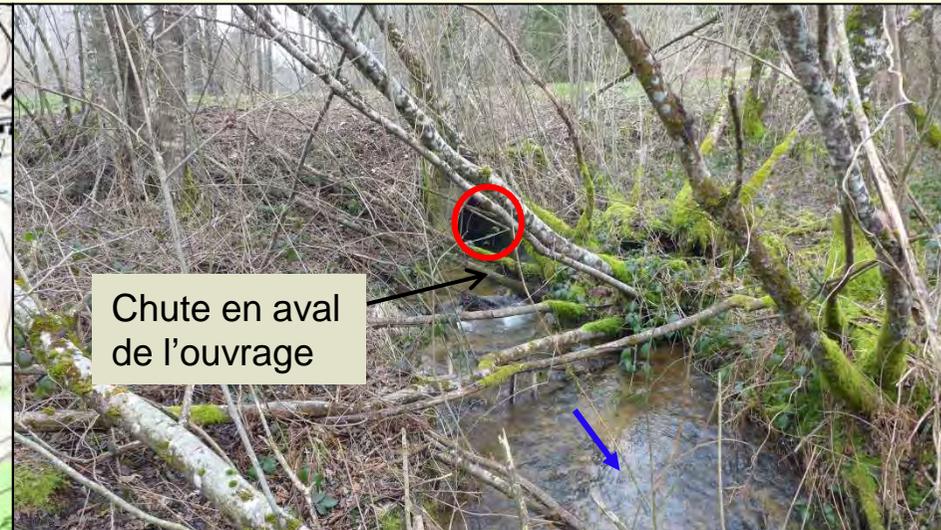
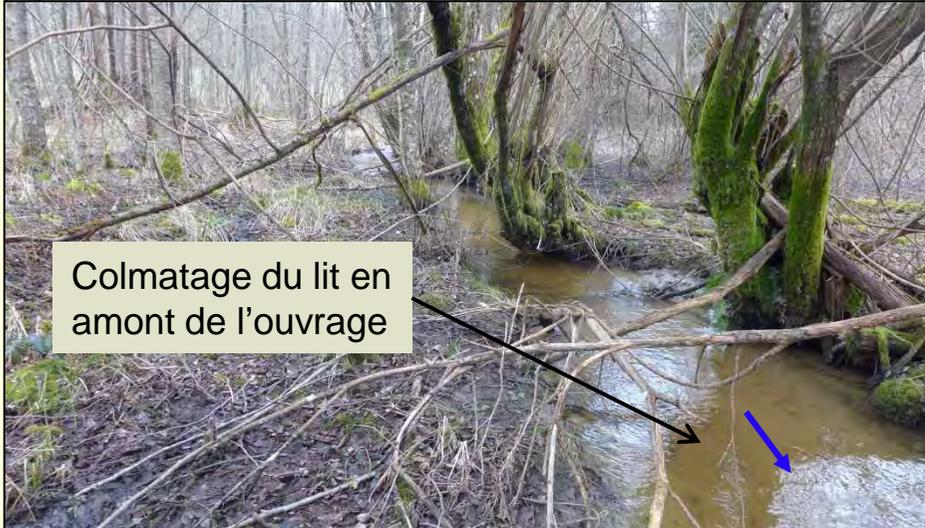
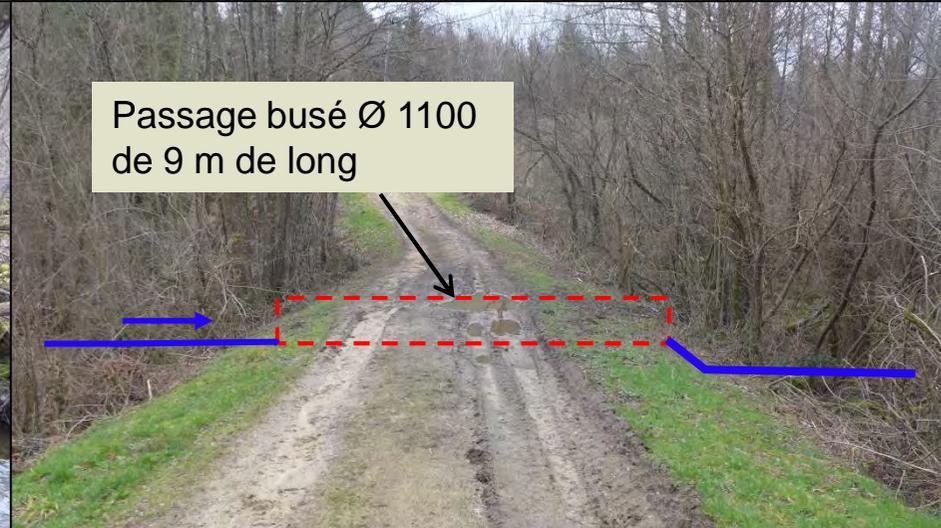
Site 1 : Chemin de Passérieux

- Buse Ø1100 de 9 mètres de long, pente ~ 0,2%,
- Assure la continuité d'un chemin forestier communal actuellement exploité.

- Tête de bassin versant de la Dronne,
- Pente naturelle d'équilibre 1,1%,
- Cours d'eau sinueux à substrat sableux et blocs (1 à 1,5 m de large),
- Activité morpho-dynamique modérée,
- Fond de vallon peu marqué,
- Présence de milieux humides contigus (aulnaie marécageuse et cariçaie) en amont,
- Accumulation de sable en amont de la buse.

- Altération des flux solides et liquides : rétention d'eau et dépôts de sédiments en amont, fosse de dissipation d'énergie en aval,
- Altération de l'accès aux habitats : chute aval, accélération et lissage des écoulements dans la buse,
- Point dur : limitation de l'activité morphodynamique latérale.

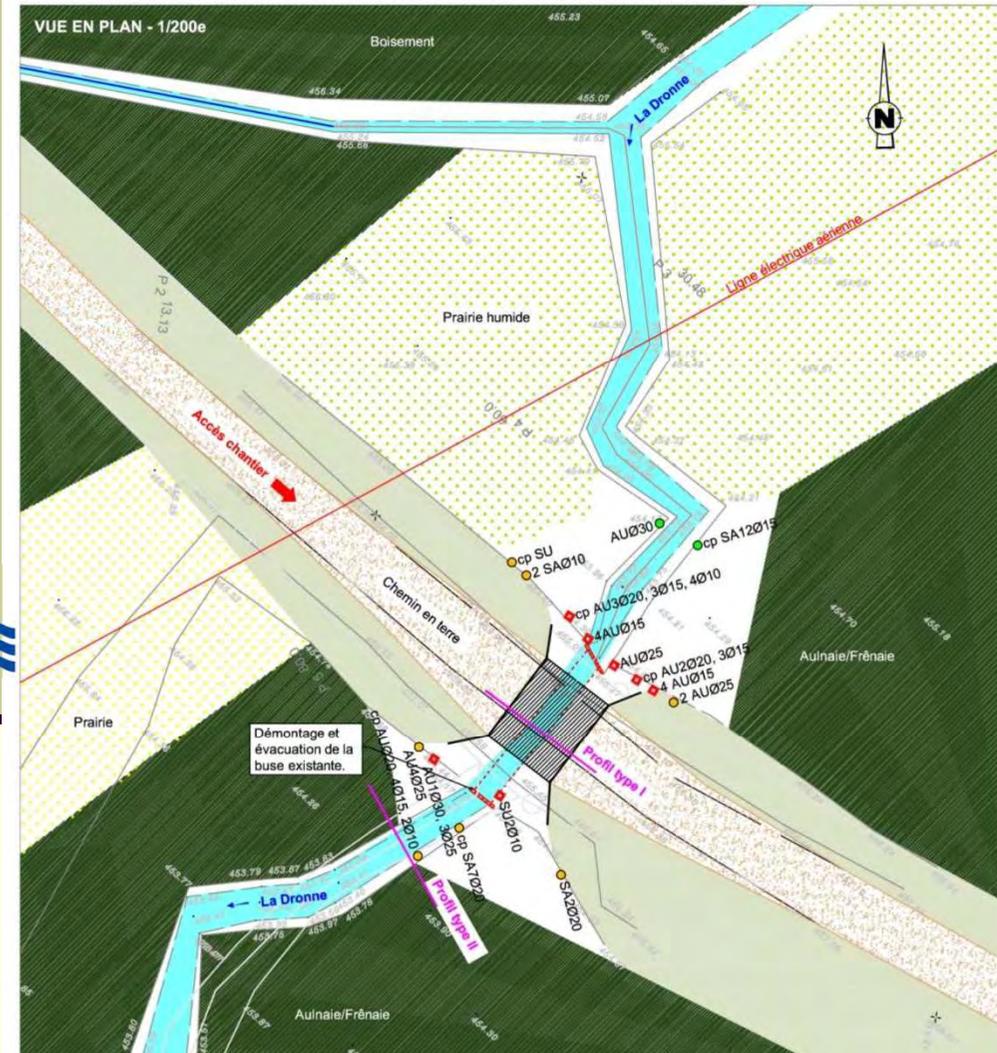
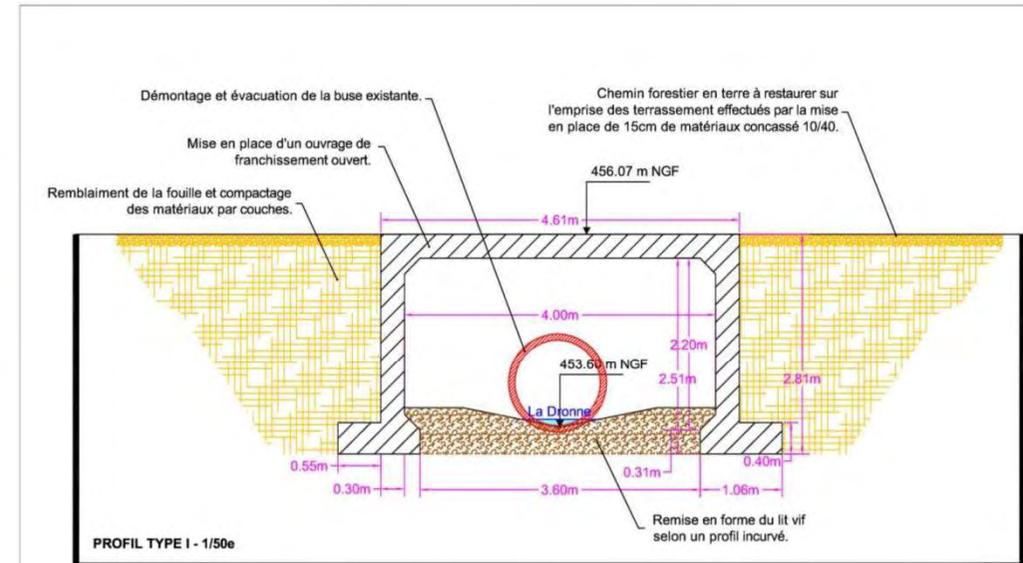
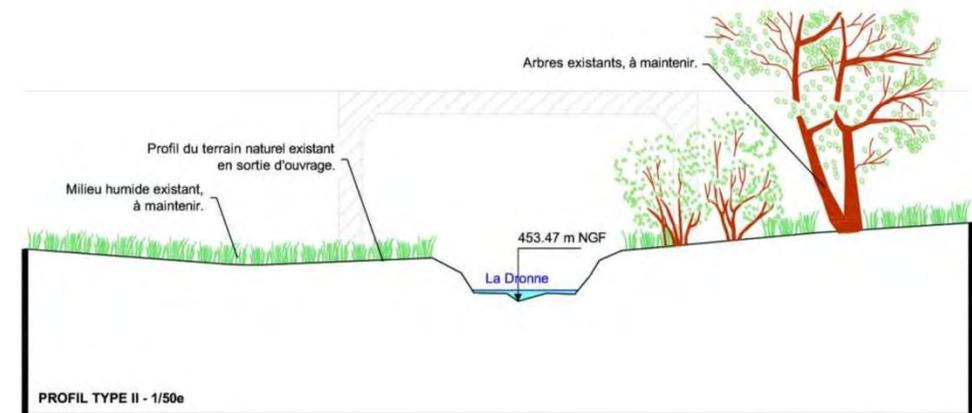
Site 1 : Chemin de Passérieux

- Suppression de la buse actuelle et remplacement par un ouvrage sans radier (4m large x 5m long x 2,2m haut),
- Remise en forme du lit au droit de l'ouvrage.

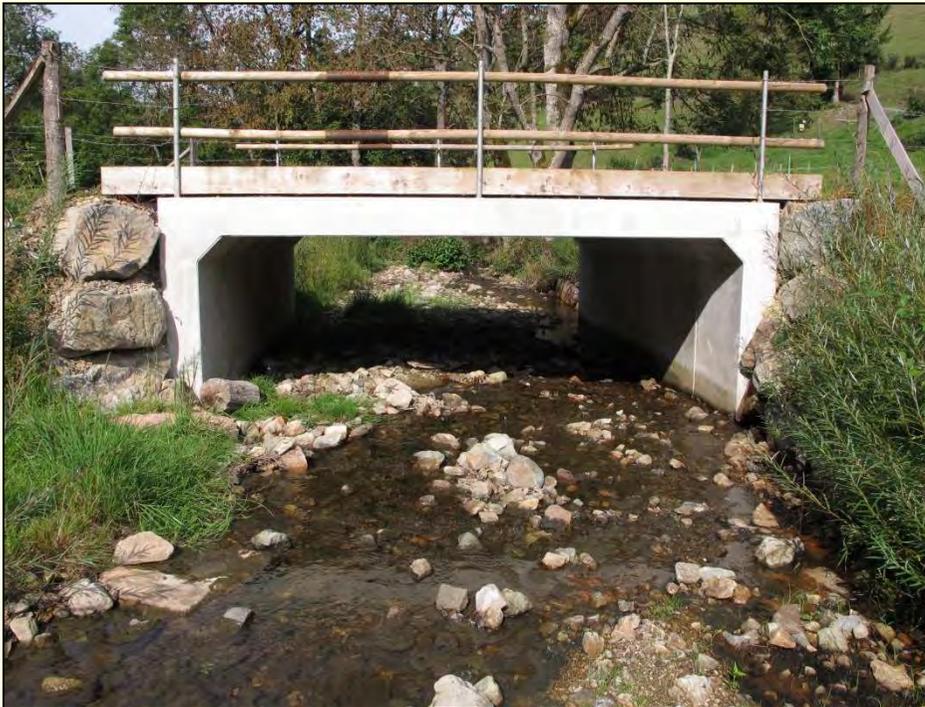
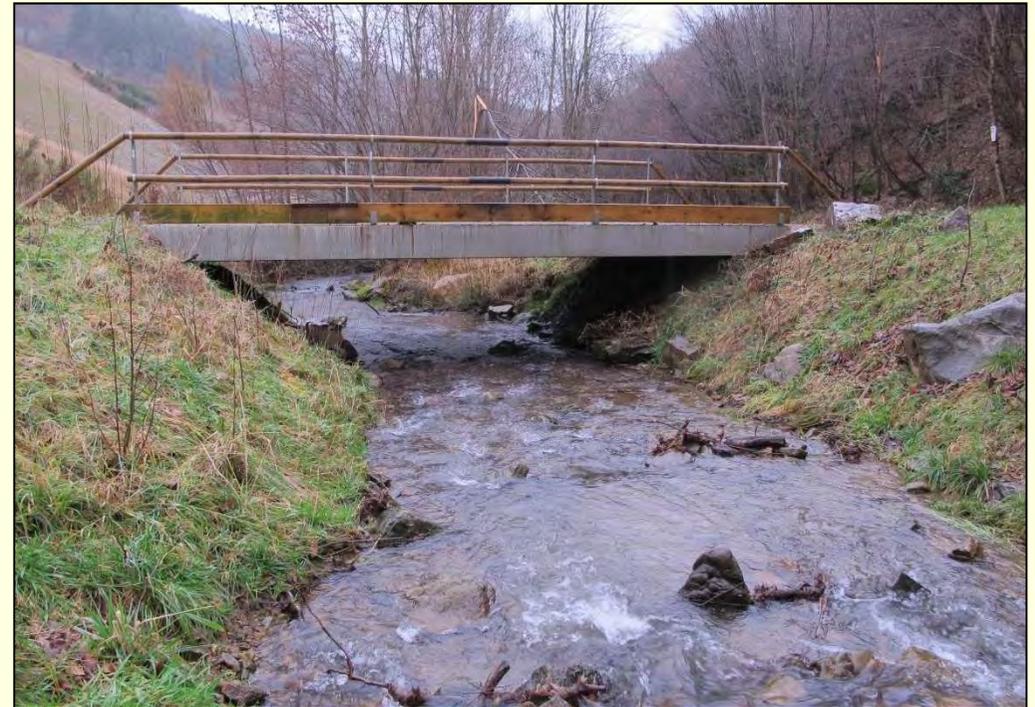
Images références

Mise en place d'ouvrages de franchissement sur le Boussuivre dans le cadre des mesures compensatoires de la construction de l'autoroute A 89 (images, conception et suivi des travaux, équipe d'ingénieur du bureau BIOTEC)

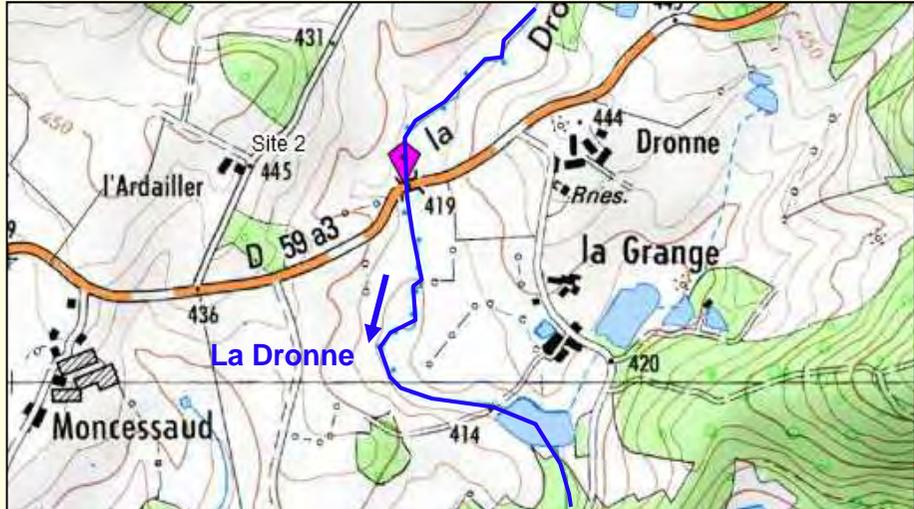
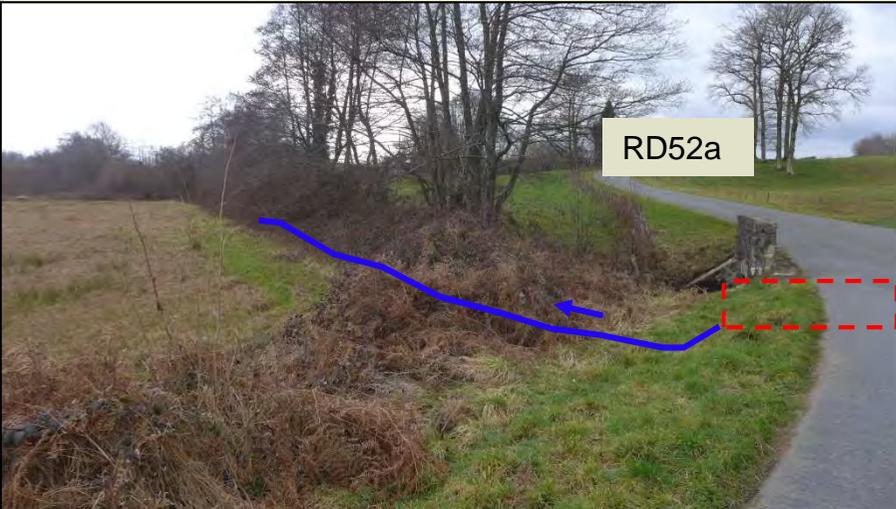
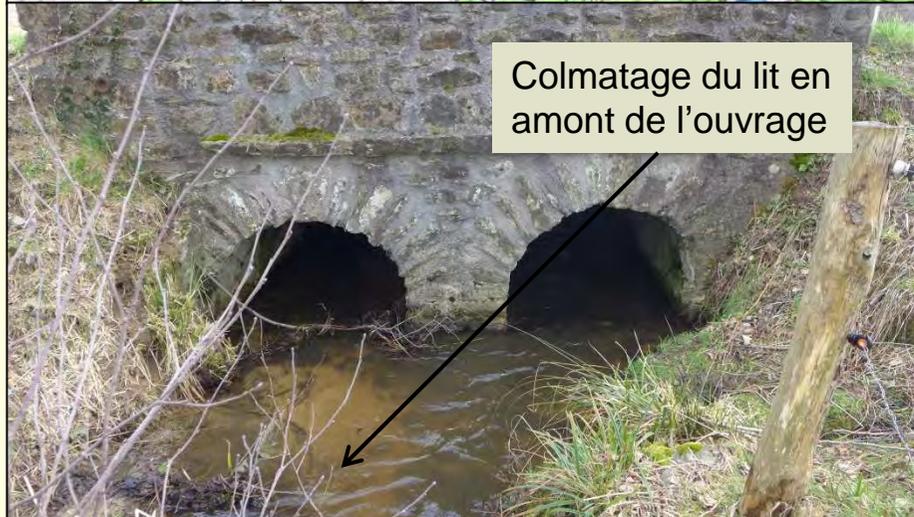
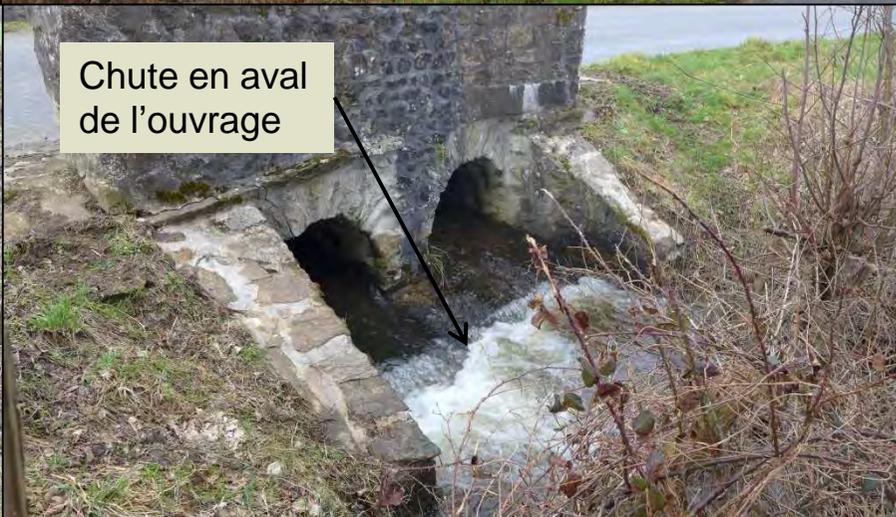
Site 2 : Passage sous RD52a

- Ouvrage maçonné, deux arches (ouverture 0,8x1m) de ~ 7 mètres de long, pente ~ 1,64%,
- Assure le franchissement de la Dronne par la RD52a.

- Tête de bassin versant de la Dronne,
- Pente naturelle d'équilibre 1,1%,
- Cours d'eau sinueux à substrat sableux et blocs (1 à 1,5 m de large),
- Activité morpho-dynamique modérée,
- Fond de vallon peu marqué en amont, cours d'eau plus encaissé en aval.
- Présence de prairies pâturées de part et d'autre du cours d'eau avec zones d'abreuvement et d'un maigre cordon boisé riverain.
- Rejet de deux fossés de drainage en amont de l'ouvrage.
- Accumulation de sable en amont de l'ouvrage.

- Altération des flux solides et liquides : rétention d'eau et dépôts de sédiments en amont, fosse de dissipation d'énergie en aval,
- Altération de l'accès aux habitats : chute aval, accélération et étalement de la lame d'eau dans l'ouvrage, division des écoulements d'étiage,
- Point dur : limitation de l'activité morphodynamique latérale.

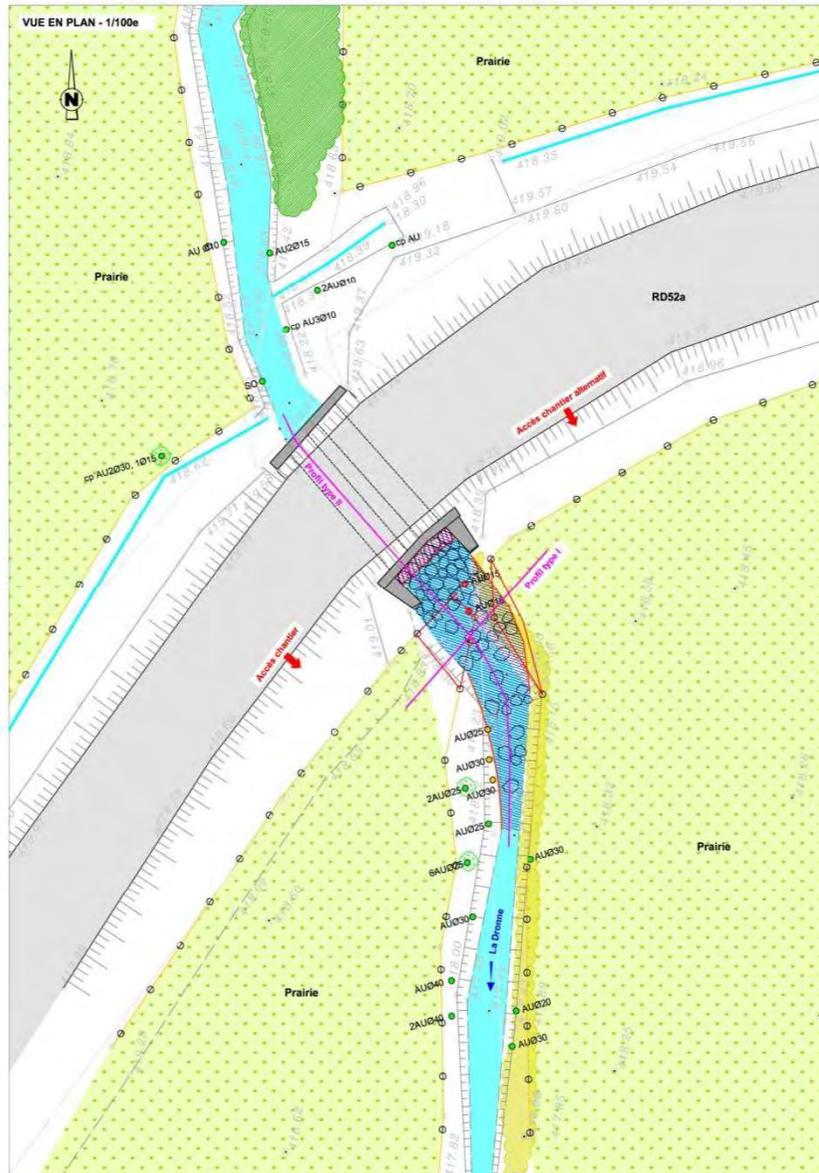
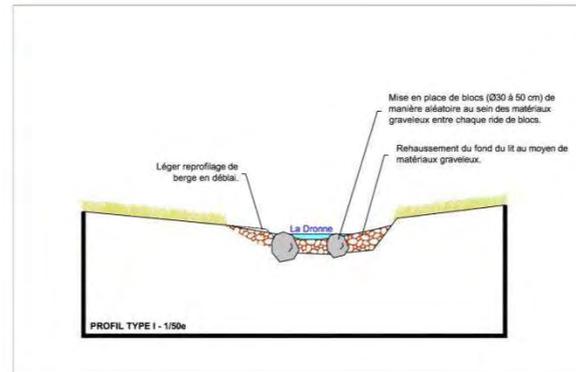
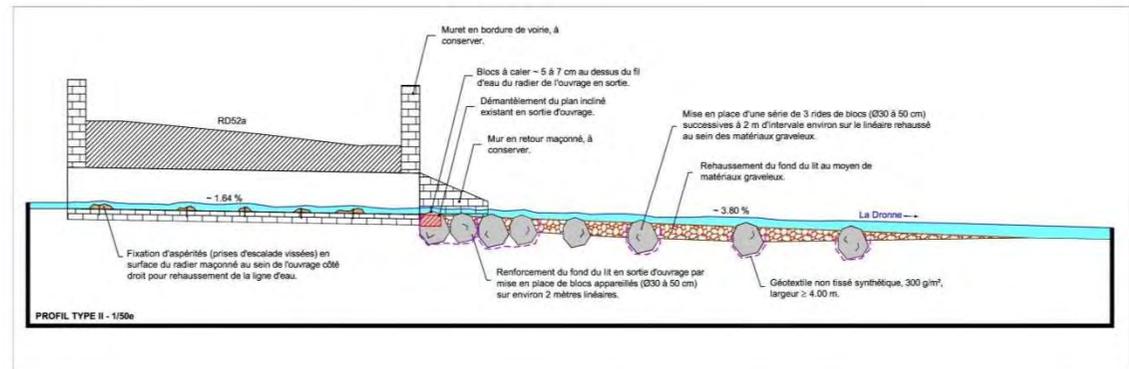
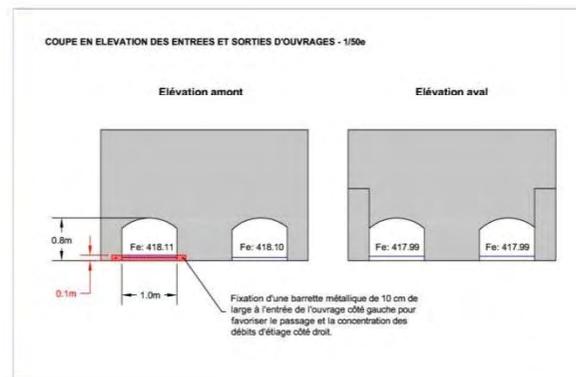
Site 2 : Passage sous RD52a

- Suppression de la chute aval par rehaussement du fond du lit sur environ 11 mètres linéaires,
- Stabilisation du profil en long en aval (pente ~ 3,8%) par la mise en place de rides de blocs,
- Déviation des écoulements d'étiage dans l'arche droite,
- Aménagement de rugosités sur le radier de l'arche droite.

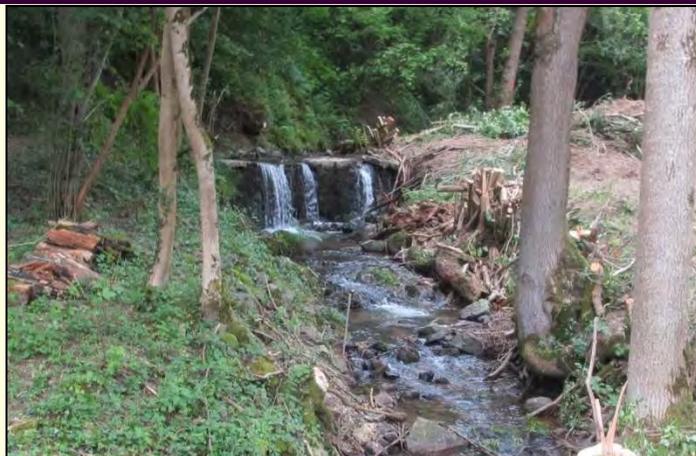
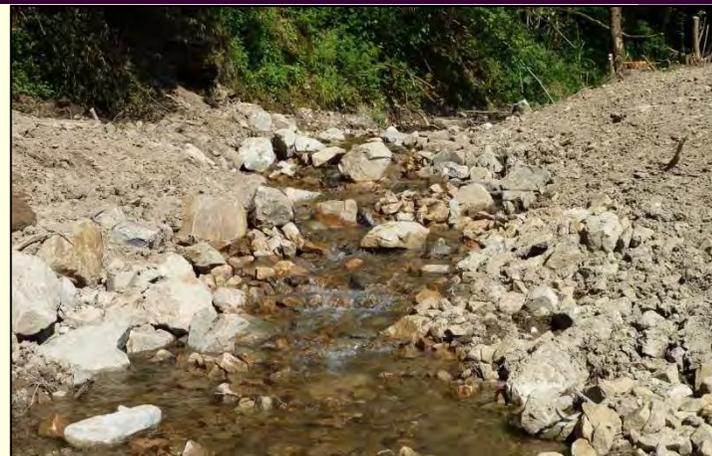
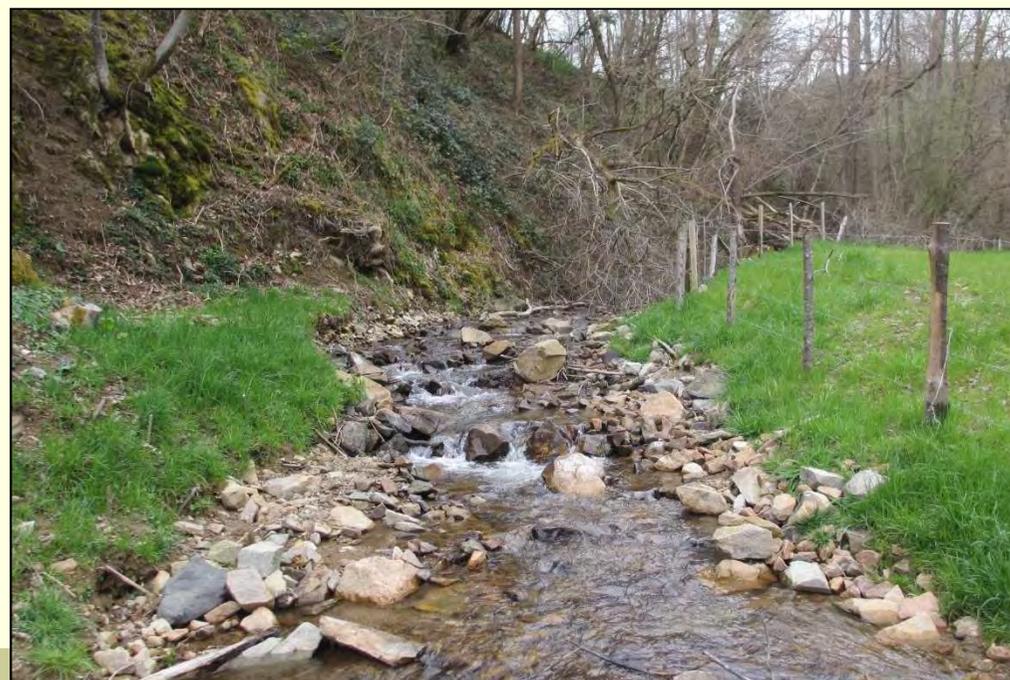
Images références

Edification d'une rampe en blocs appareillés sur le Vermare dans le cadre des mesures compensatoires de la construction de l'autoroute A 89 (images, conception et suivi des travaux, équipe d'ingénieur du bureau BIOTEC)
