# Aménagement de 8 ouvrages

## Restauration de la continuité écologique de la Haute Dronne

### Commune de Champs Romain (24)

#### Site 6 : Délaissé de la RD 79

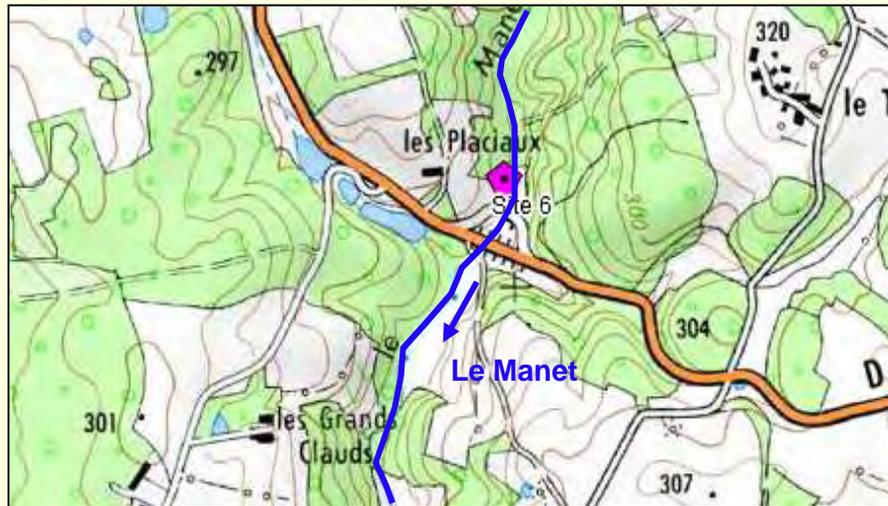
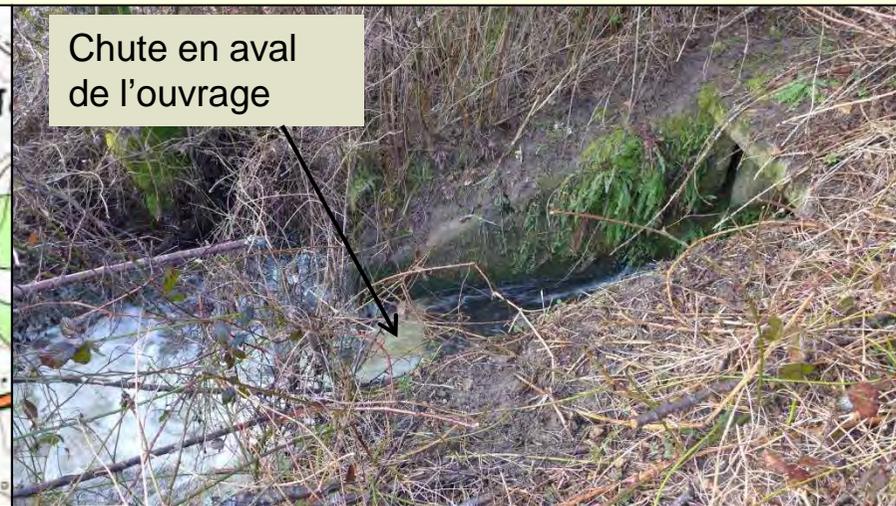
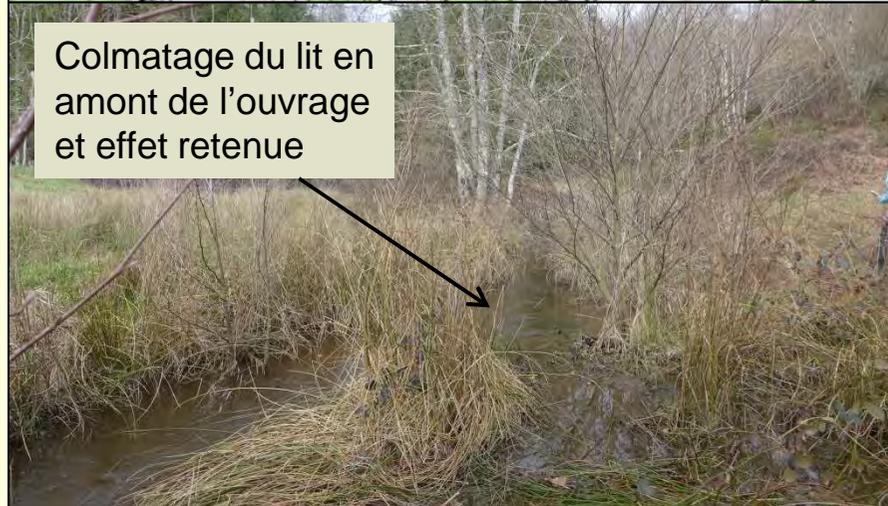
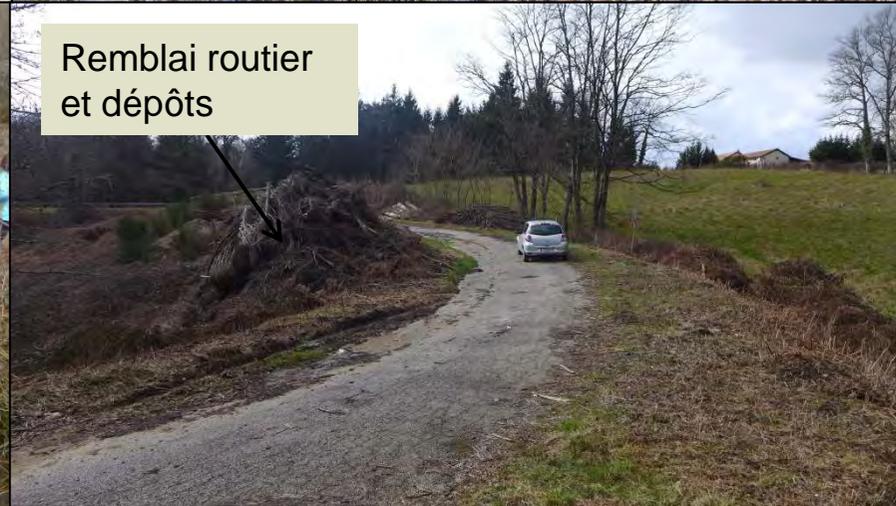
- Dalot béton (ouverture 0,8x1m) de ~ 15 mètres de long, pente ~ -0,27%,
- Route désormais privée, utilisée pour une activité de stockage de bois.

- Pente naturelle d'équilibre 1,4%,
- Cours d'eau sinueux à substrat sableux et caillouteux (1 à 1,5 m de large),
- Activité morpho-dynamique modérée,
- Fond de vallon peu marqué en amont, cours d'eau plus encaissé en aval.
- Présence de prairies humides de part et d'autre du cours d'eau, en voie d'enfrichement en aval de l'ouvrage.
- Accumulation de sable en amont de l'ouvrage.

- Altération des flux solides et liquides : rétention d'eau et dépôts de sédiments en amont, fosse de dissipation d'énergie en aval,
- Altération de l'accès aux habitats : chute aval, accélération et étalement de la lame d'eau dans l'ouvrage, incision du lit à l'aval
- Point dur : limitation de l'activité morphodynamique latérale.

- Scénario 1 :
- Remplacement de l'ouvrage par un ouvrage sans radier,
- Rehaussement de lit aval par apport de matériaux graveleux.

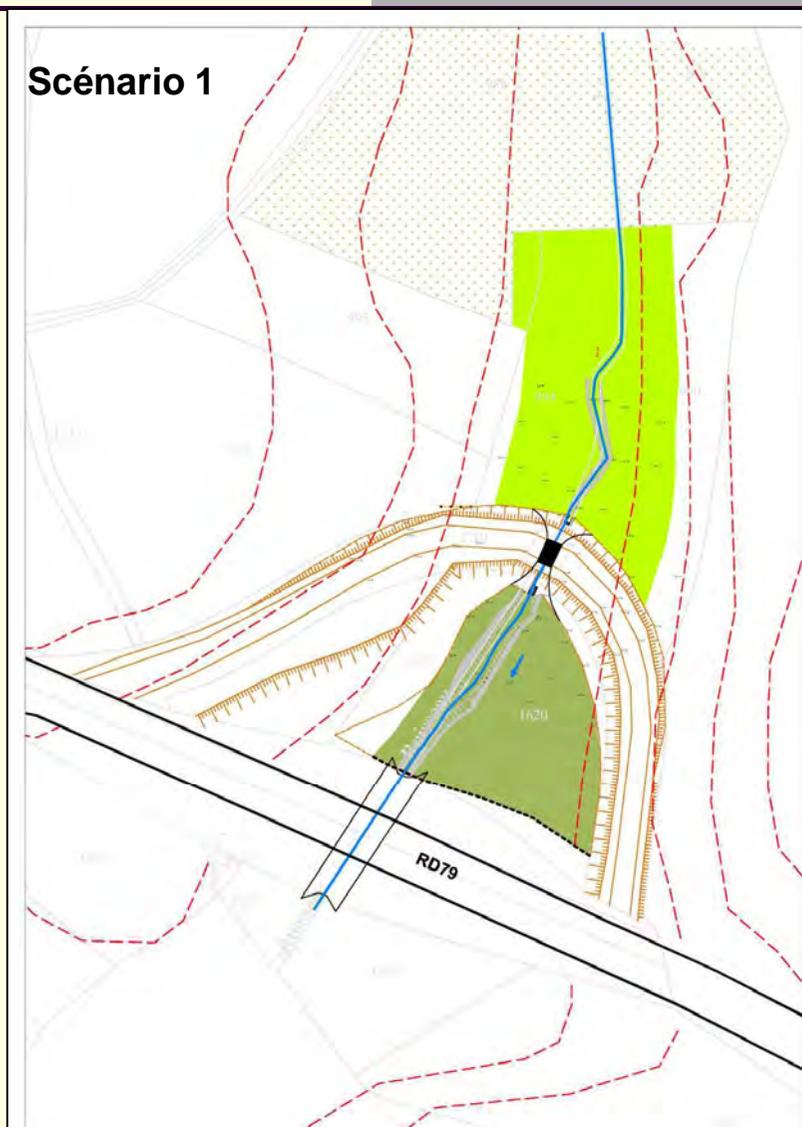
- Scénario 1 :
- Restauration de la continuité piscicole et sédimentaire (transparence hydraulique)

- Scénario 1 : ~ 70 000 € HT (ouvrage + déblais)

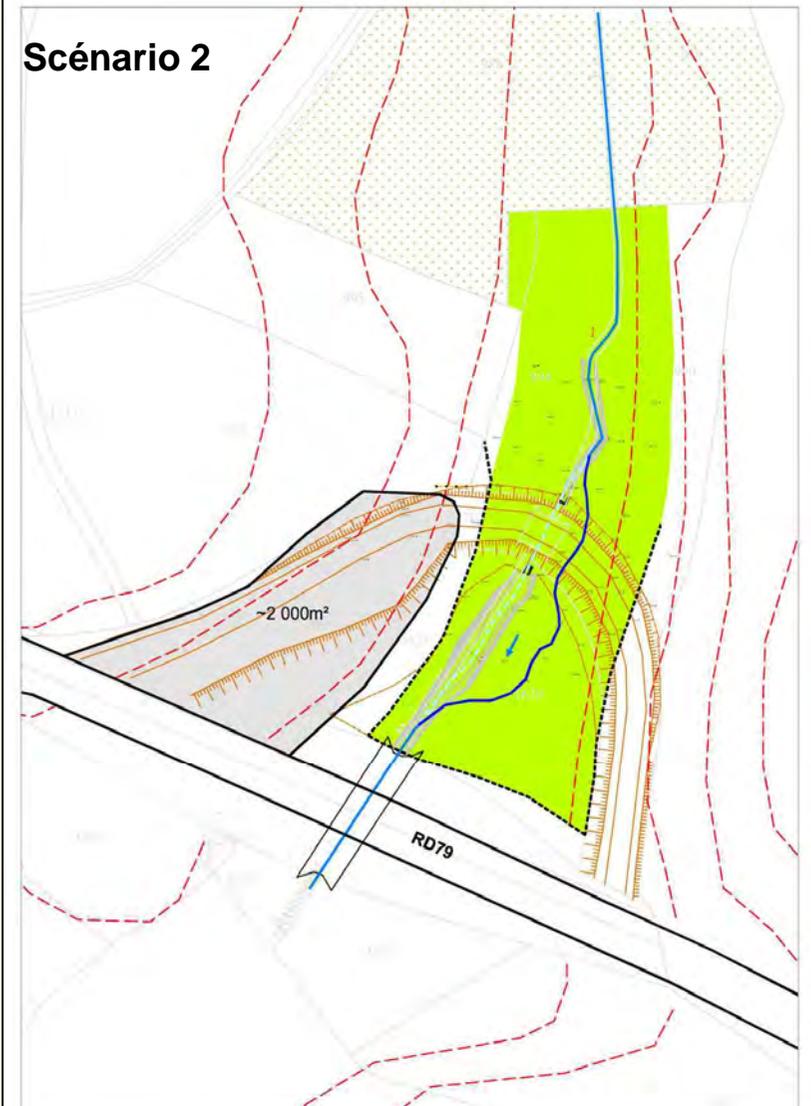
#### Scénario 2

- Scénario 2 :
- Restauration de la continuité piscicole et sédimentaire (transparence hydraulique)
- Restauration de dynamique morphologique du cours d'eau
- Restauration de la fonctionnalité des milieux humides amont et aval

- Scénario 2 :
- Suppression de l'ouvrage,
- Démontage d'une partie du remblai routier,
- Remandrage du cours d'eau,
- Création d'une plateforme de dépôt pour les usages du propriétaire.

- Scénario 2 : ~ 70 000 € HT (~ 1 500 m<sup>3</sup> de déblai/remblai)

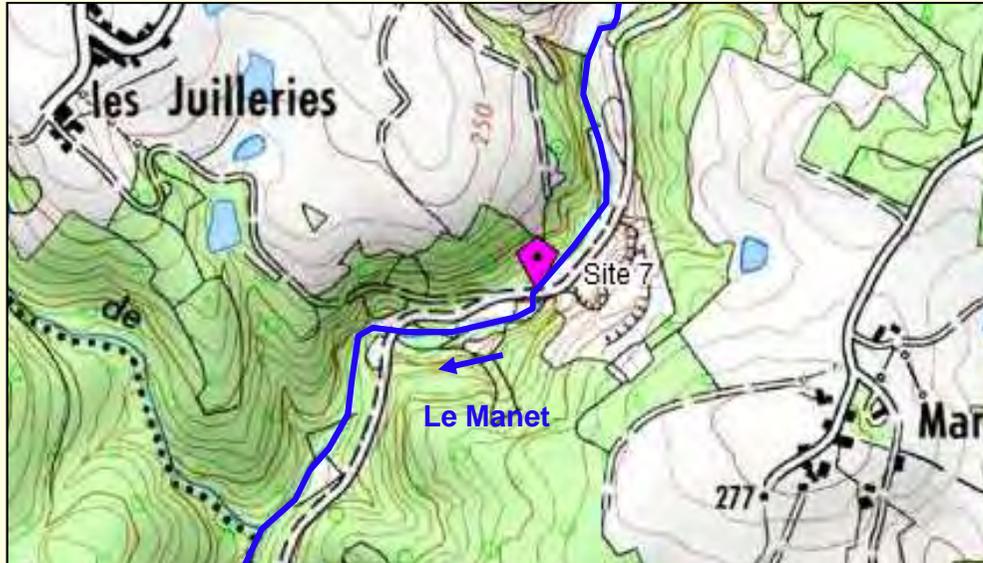
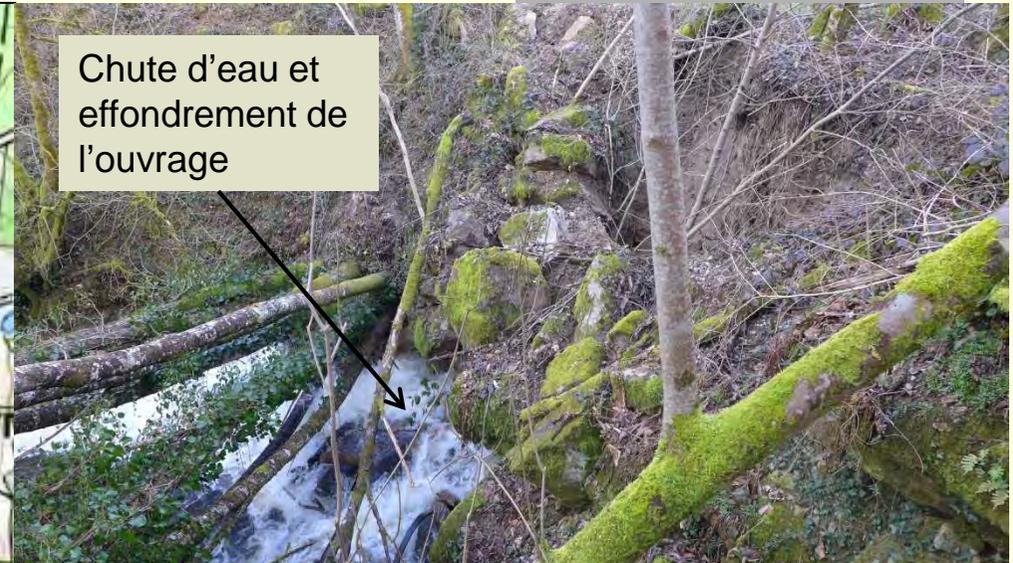
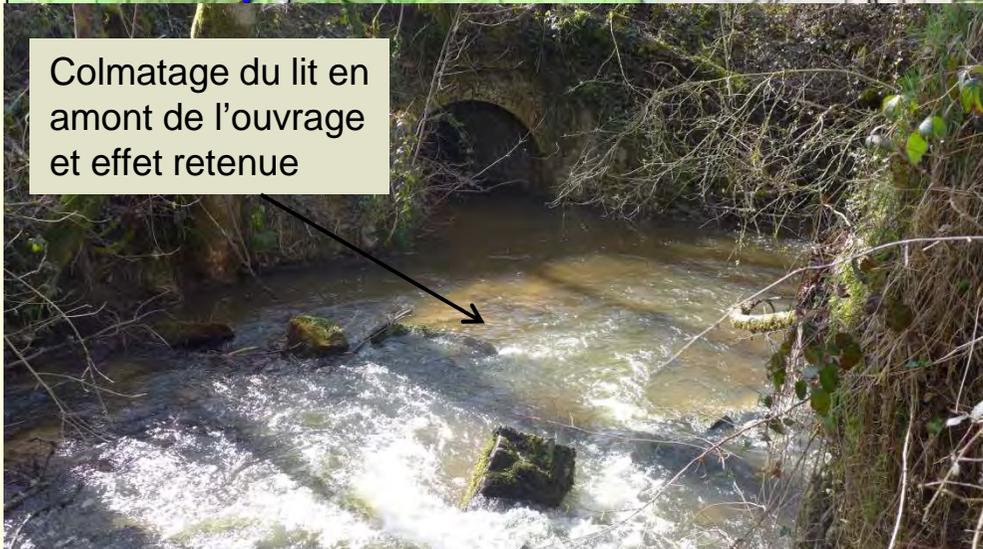
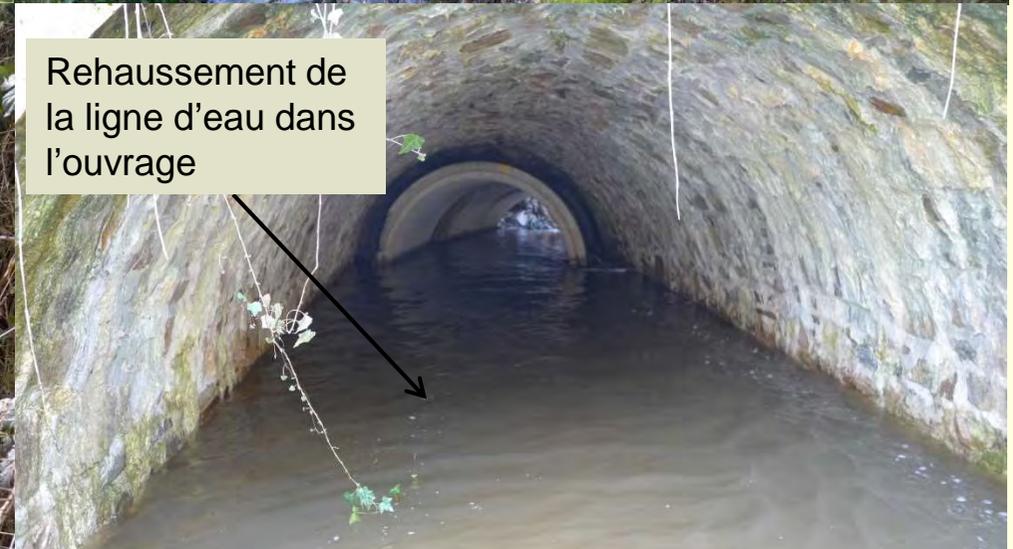
- Ouvrage maçonné et 3 buses enchâssées (Ø2000)
- Assure le franchissement du Manet par un chemin d'exploitation forestière.

- Pente naturelle d'équilibre > 2%,
- Cours d'eau dynamique à substrat graveleux et blocs (1 à 2 m de large),
- Activité morpho-dynamique modérée,
- Fond de vallon marqué voire encaissé en aval de l'ouvrage.
- Versants boisés de part et d'autre du cours d'eau,
- Accumulation de sable en amont de l'ouvrage.

- Altération des flux solides et liquides : rétention d'eau et dépôts de sédiments en amont,
- Altération de l'accès aux habitats : chute importante en aval (4 m), étalement de la lame d'eau dans l'ouvrage,
- Point dur : limitation de l'activité morphodynamique latérale.

- 1<sup>ère</sup> phase :
  - nettoyage et démontage de la sortie de l'ouvrage (évacuation des buses et des enrochements), restauration éventuel de la tête de l'ancien ouvrage,
  - Relevés topographiques,
- 2<sup>ème</sup> phase : (après étude de faisabilité),
  - restauration/stabilisation du lit.

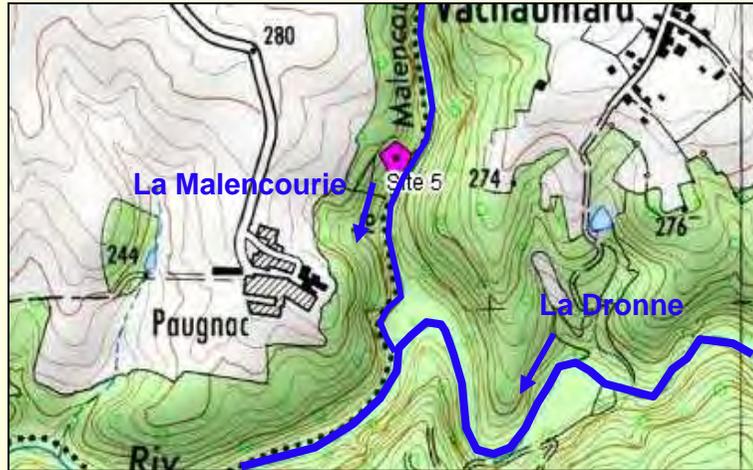
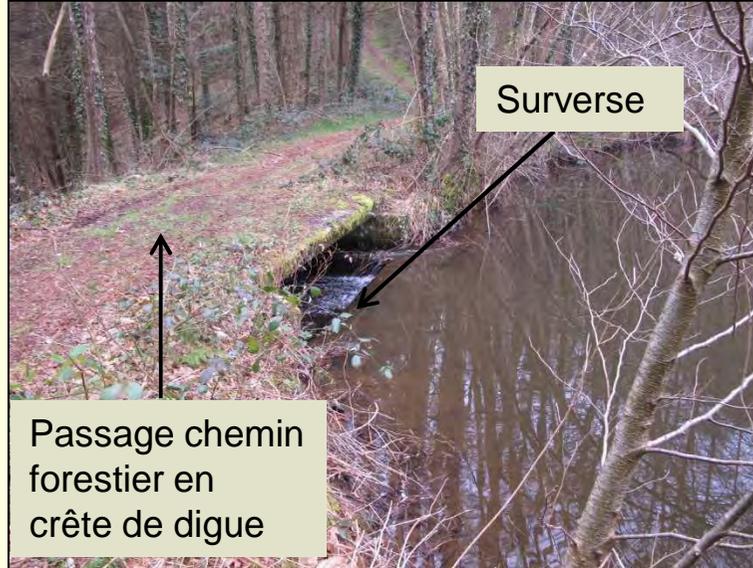
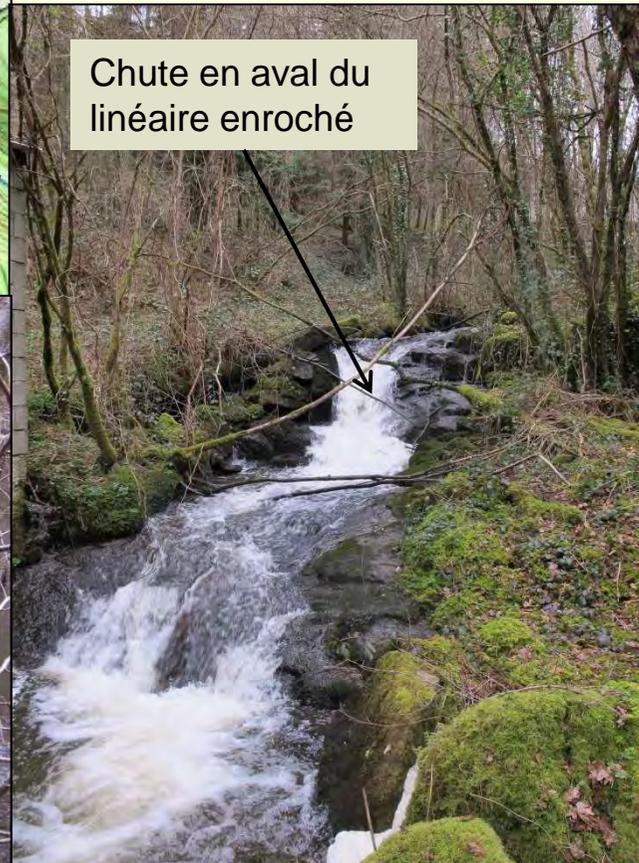
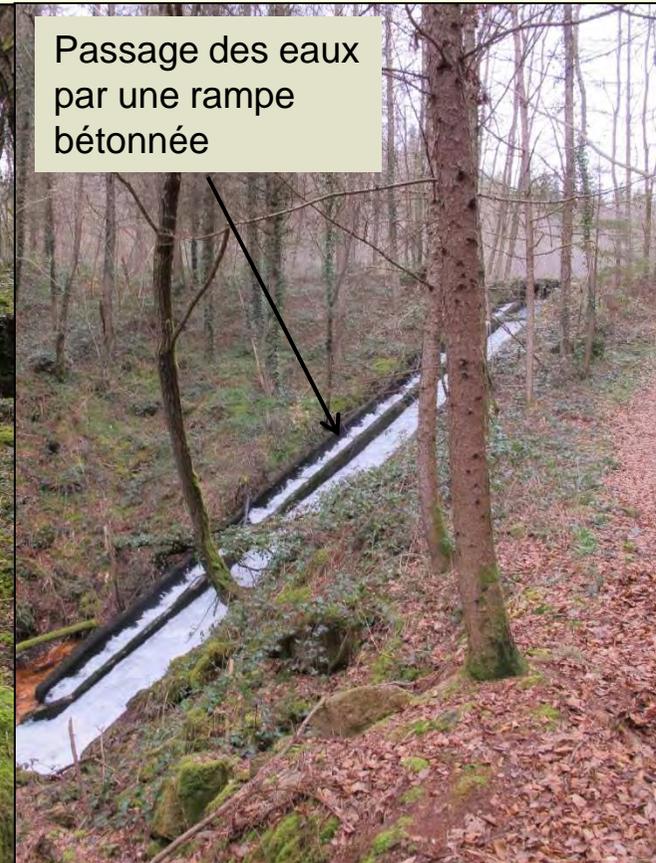
- Barrage en terre de 10 à 12 mètres de hauteur sur ~ 30 mètres de large (~3000 m<sup>3</sup> de remblai),
- Retenue d'environ 4000 m<sup>2</sup>,
- Ouvrage construit dans les années 60 pour production hydroélectricité, pas d'autorisation administrative, usage aujourd'hui abandonné,
- Pas d'ouvrage de vidange, pas d'entretien de la retenue,
- Passage du débit en surverse via rampe bétonnée (pente ~ 45%),
- Equipement : conduite forcée et turbine hors d'usage (importante fuite sur la turbine en aval),
- Lit enroché au pied de la digue sur ~ 40 mètres linéaires.
- Pas de signe d'instabilité décelée sur la digue.

- Secteur encaissé, relief de gorges,
- Boisements ripicoles et mésophiles mêlés à des plantations de résineux,
- Substrat de granulométrie variée et affleurements rocheux,
- Pente naturelle d'équilibre 5,5%,
- Retenue : remous liquide de 250 mètres, remous solide de 200 mètres dont atterrissement subaffleurant sur 80 mètres (volume de sédiments estimé à environ 2000 m<sup>3</sup>),
- Sédiments fins (90% des particules < 1mm),
- Queue de retenue en voie de boisement (ilots),
- Importante station de mulette perlière sur la Dronne situé à 250m de la retenue.

- Altération des flux solides et liquides : rupture du transit sédimentaire, faciès lenticule.
- Altération de l'accès aux habitats : ouvrage infranchissable,
- Altération des formes : limitation de l'activité morphodynamique latérale, effet plan d'eau.

- Mise en place d'un protocole de dérivation temporaire des eaux et de vidange du plan d'eau (gestion des sédiments en place, contrôle des MES et limitation des évacuations),
- Démontage de la digue et remise en forme des déblais sur site,
- Remise du cours d'eau en fond de vallon,

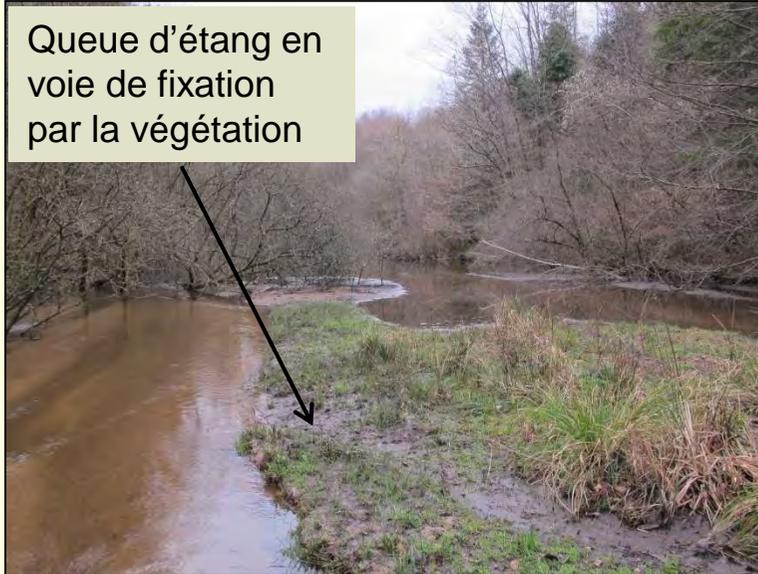
Queue d'étang en  
voie de fixation  
par la végétation

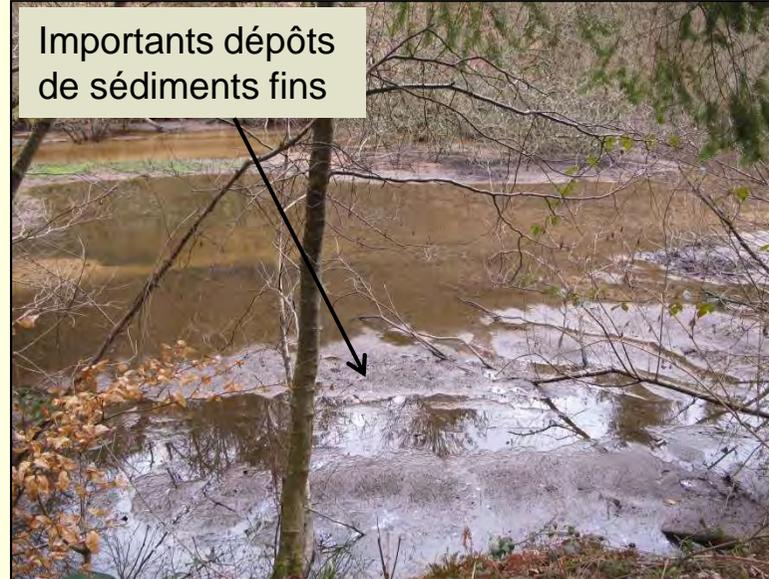
Importants dépôts  
de sédiments fins

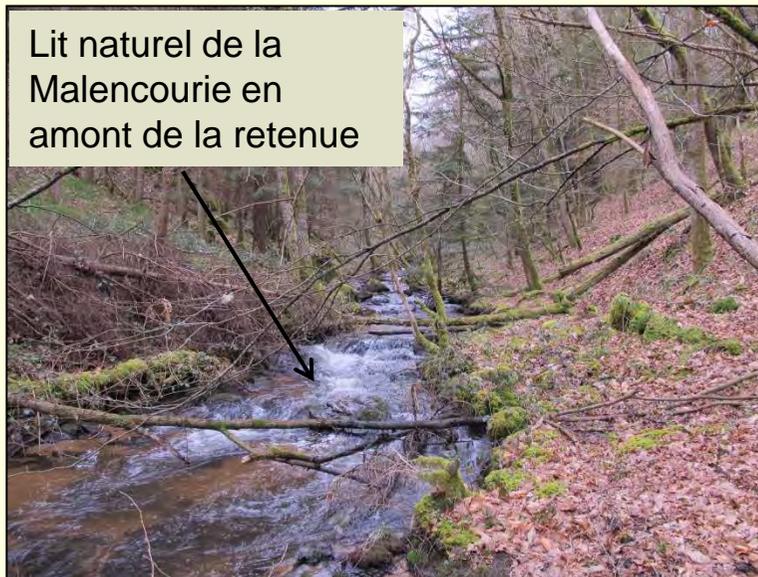
Lit naturel de la  
Malencourie en  
amont de la retenue

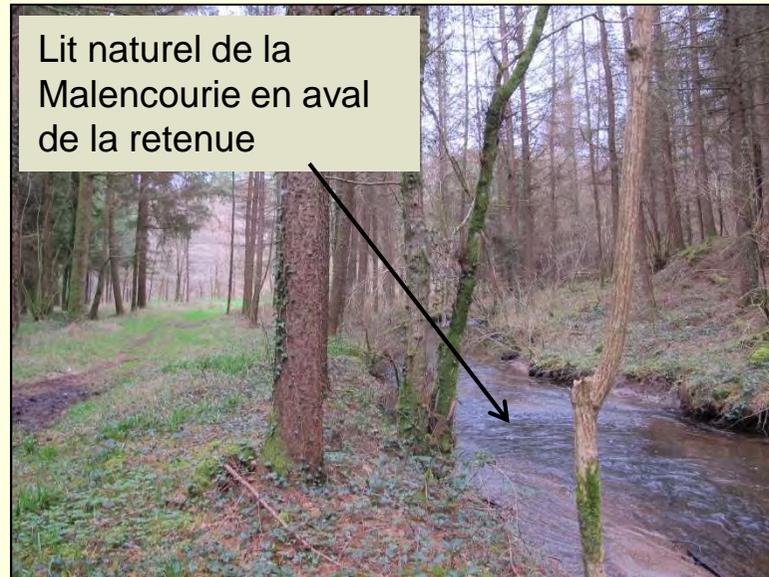
Lit naturel de la  
Malencourie en  
aval de la retenue
