# Aménagement de 8 ouvrages

## Restauration de la continuité écologique de la Haute Dronne

### Commune de Bussière Galant (87)

#### Site 4 : Chemin forestier cabane de chasse

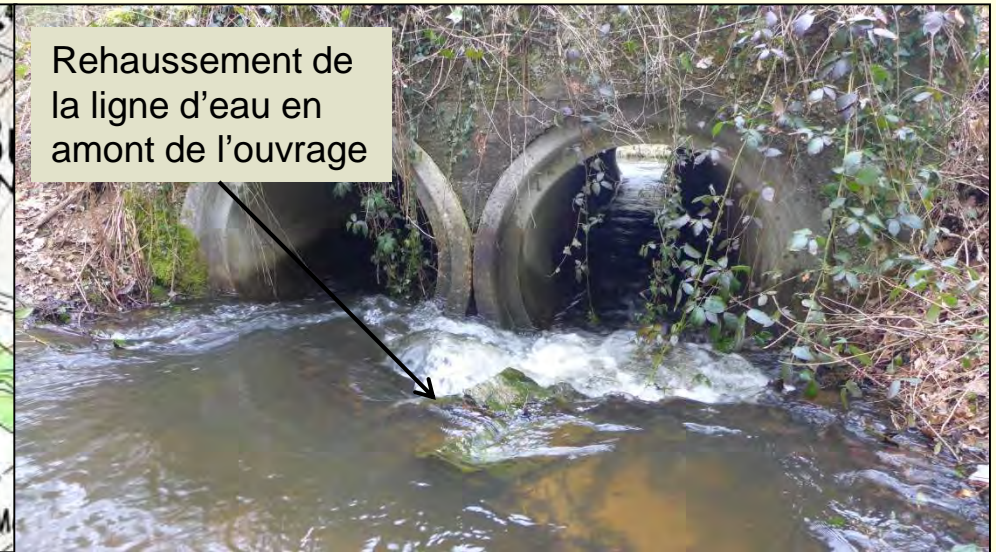
Chute en aval  
de l'ouvrage  
et large fosse  
de dissipation

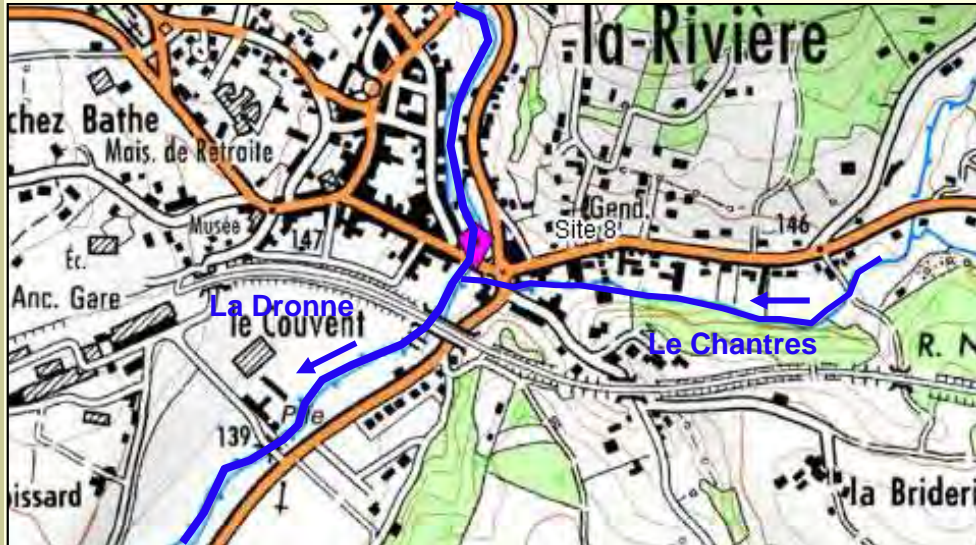
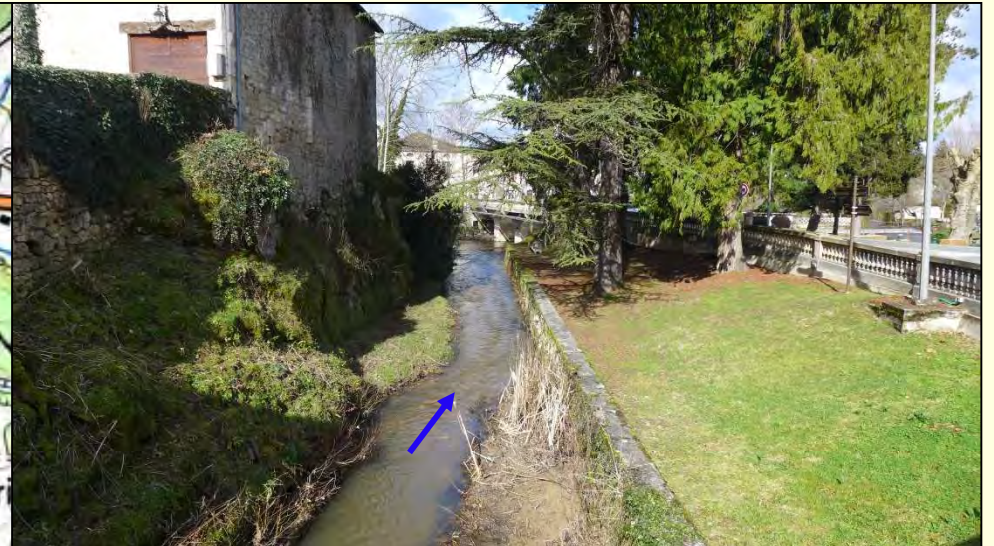
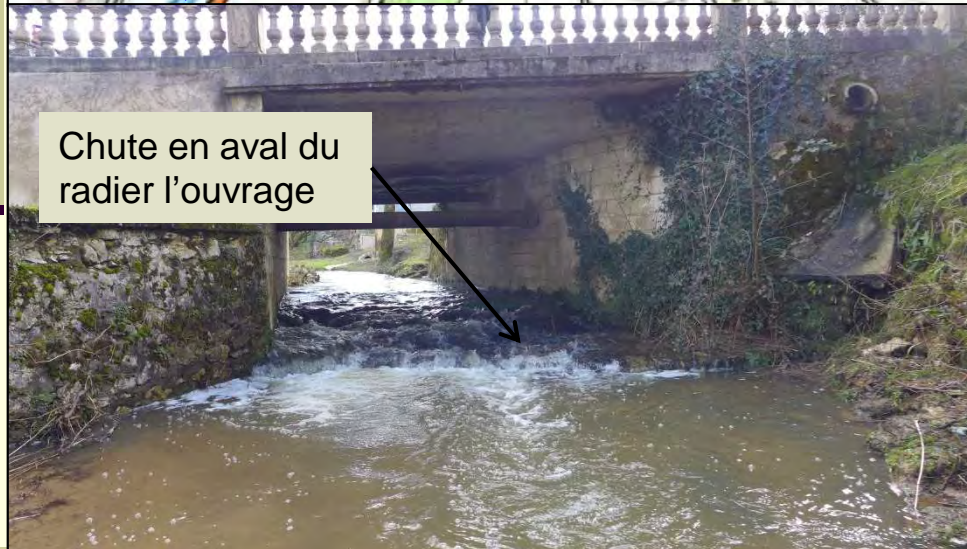
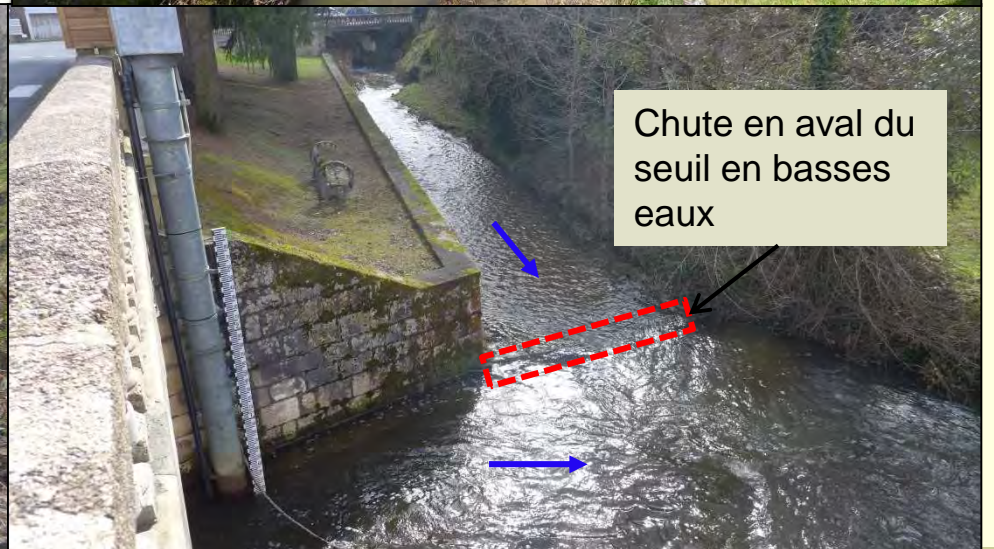
#### Site 8 : Seuil du Chantres

- Mur droit maçonné de 0,8 m de haut avec échancrure de 0,5 m de haut.
- Radier maçonné du pont de la RD 83 de 4,70m de large.

- Confluence avec la Dronne,
- Pente du Chantres entre les 2 ouvrages 1,1%,
- Cours d'eau à substrat sableux et caillouteux (3 à 5 m de large),
- Activité morpho-dynamique nulle,
- Cours d'eau chenalisé entre un affleurement rocheux et un mur droit.
- Contexte urbanisé,
- Accumulation de sable en amont du seuil.

- Altération des flux solides et liquides : rétention d'eau et dépôts de sédiments en amont, fosse de dissipation d'énergie en aval,
- Altération de l'accès aux habitats : chute aval, accélération et étalement de la lame d'eau sur le radier.

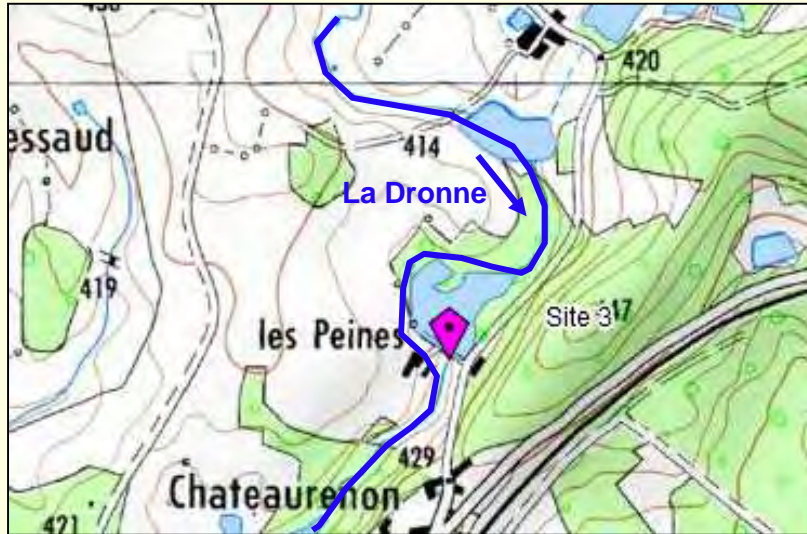
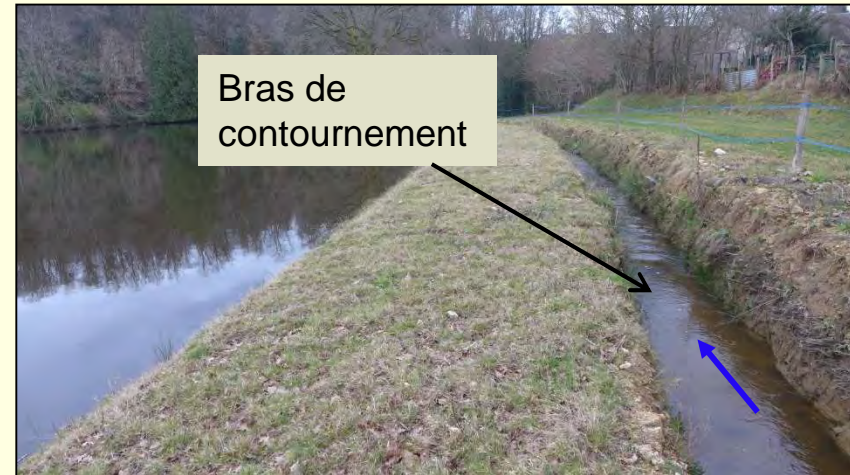
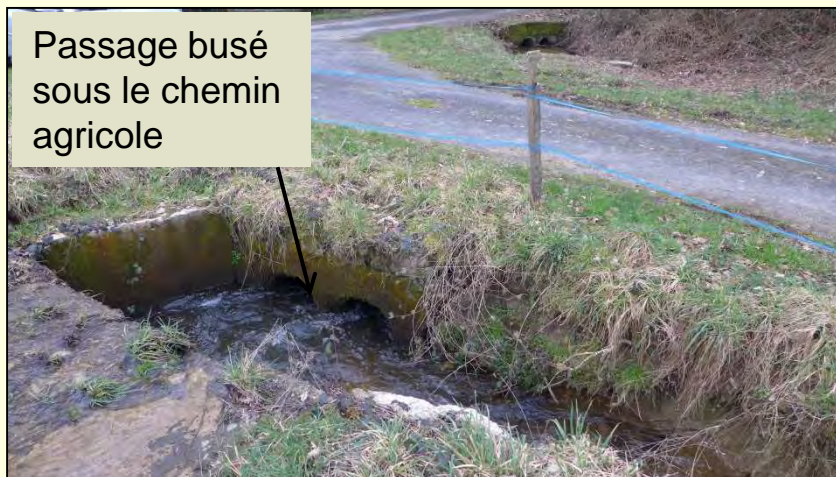
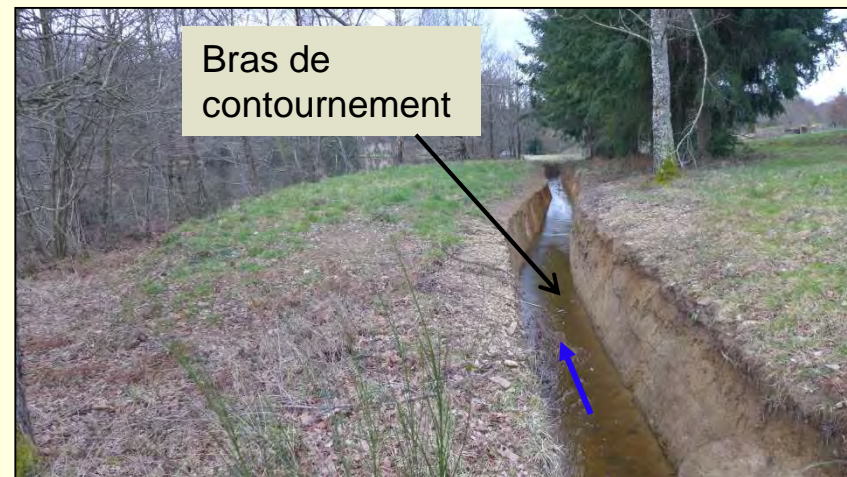
### Site 3 : Moulin des Peines

- Bras de contournement de plan d'eau et ouvrage de répartition des débits récemment créés,
- Chenalisation du cours d'eau, profil en U (parois verticales) et encaissé (0,5 à 1,5 m),
- Absence de substrat dans le fond du bras,
- Bras non attractif et non fonctionnel d'un point de vue écologique,
- Profil en long hétérogène (pente nulle à l'amont et pente forte à l'aval),
- Début d'une activité morpho-dynamique en aval (érosion latérale),
- Interception d'une zone humide,
- Contexte agricole,
